EXPERTIZ• ENERGETIC• • I AUDIT

**privind lucrarea:
REABILITAREA GRADINITEI NR.3**

BENEFICIAR: **Gradinita de copii “Benedek Elek”**

AMPLASAMENT: **Str. Oltului, nr. 19, Mun. Sf. Gheorghe,
jud. Covasna**

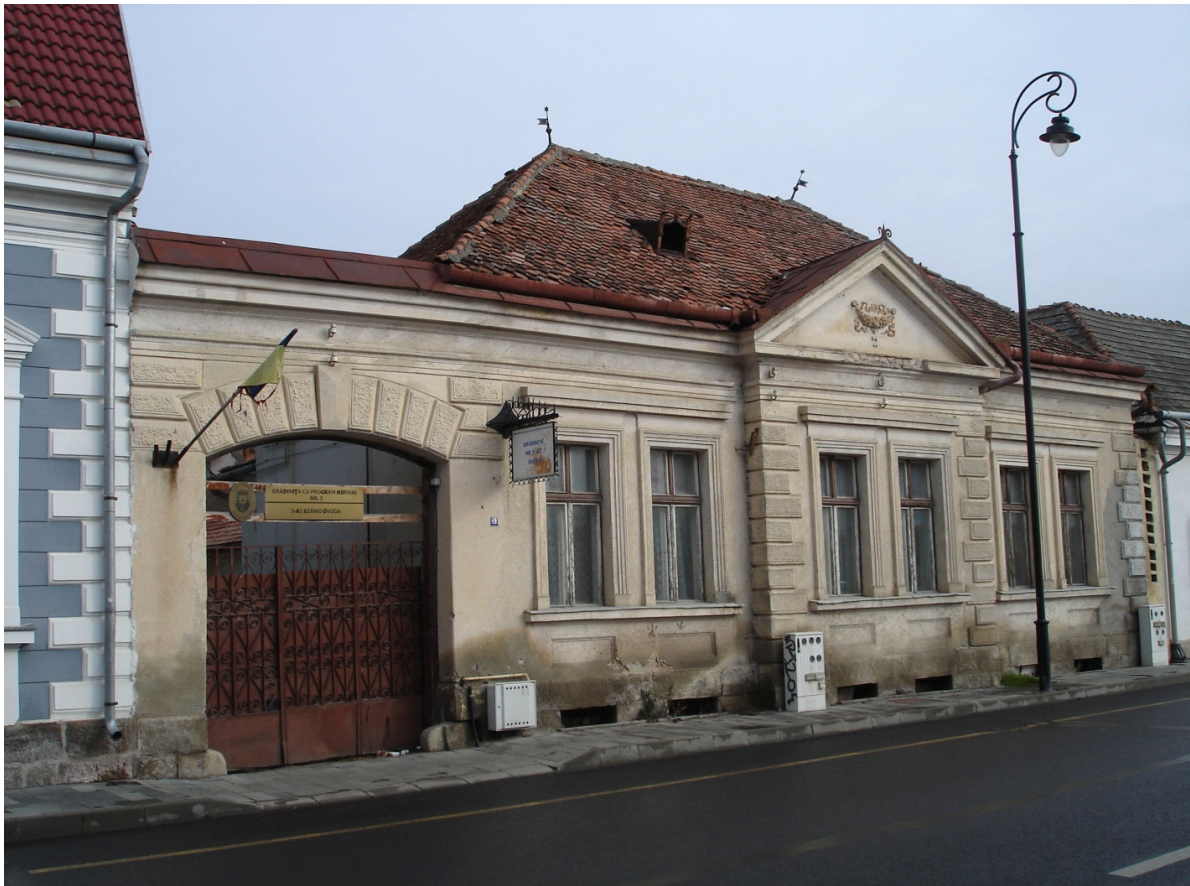
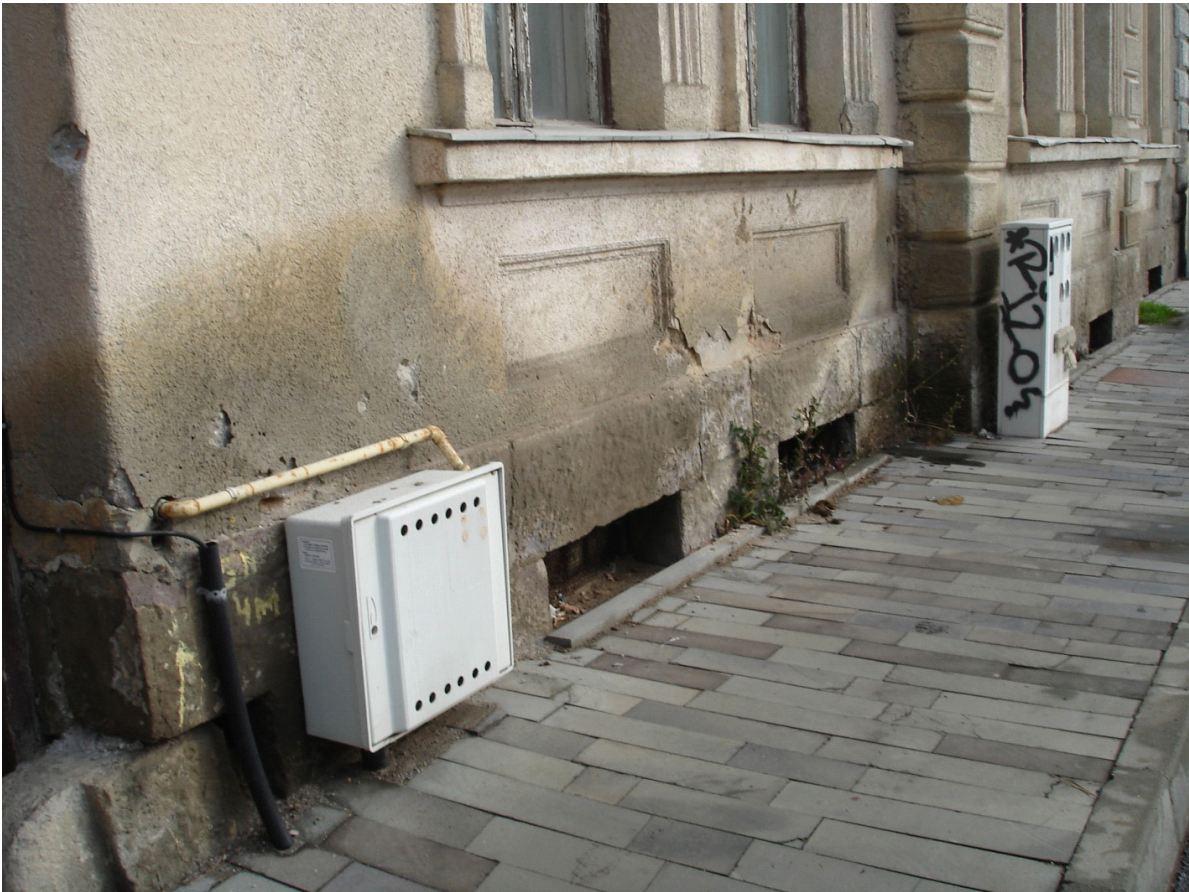
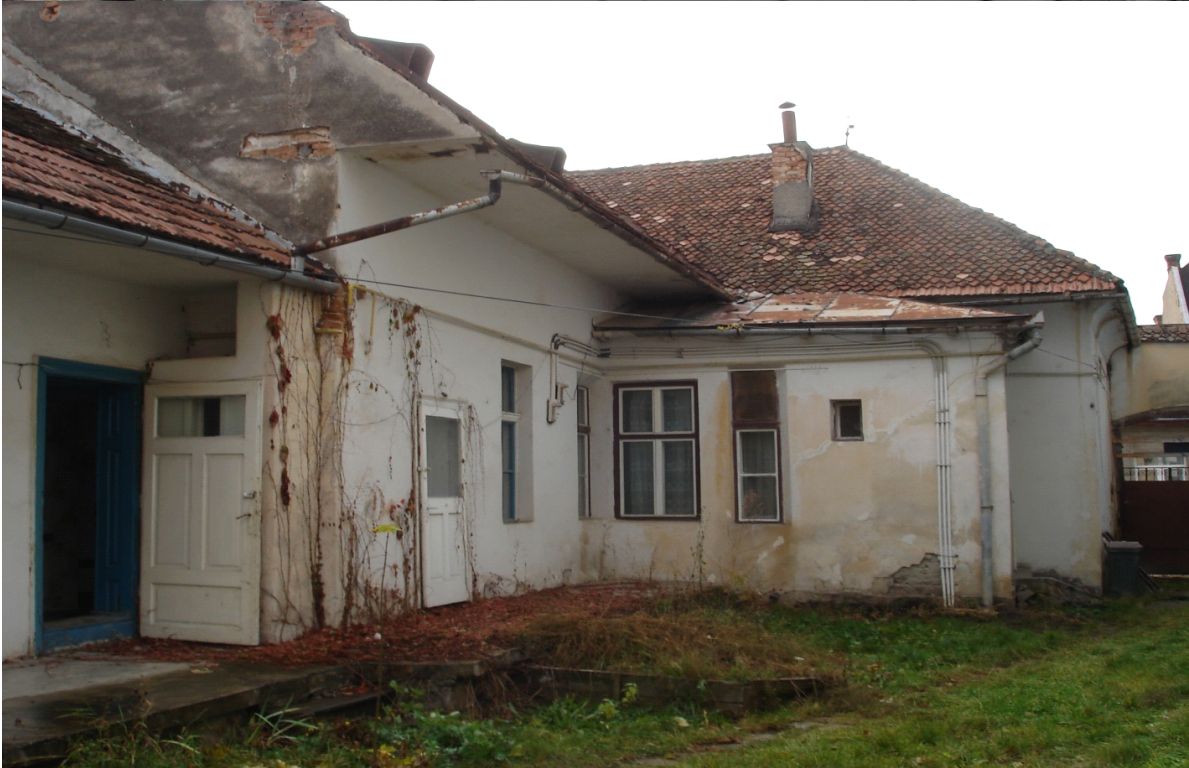
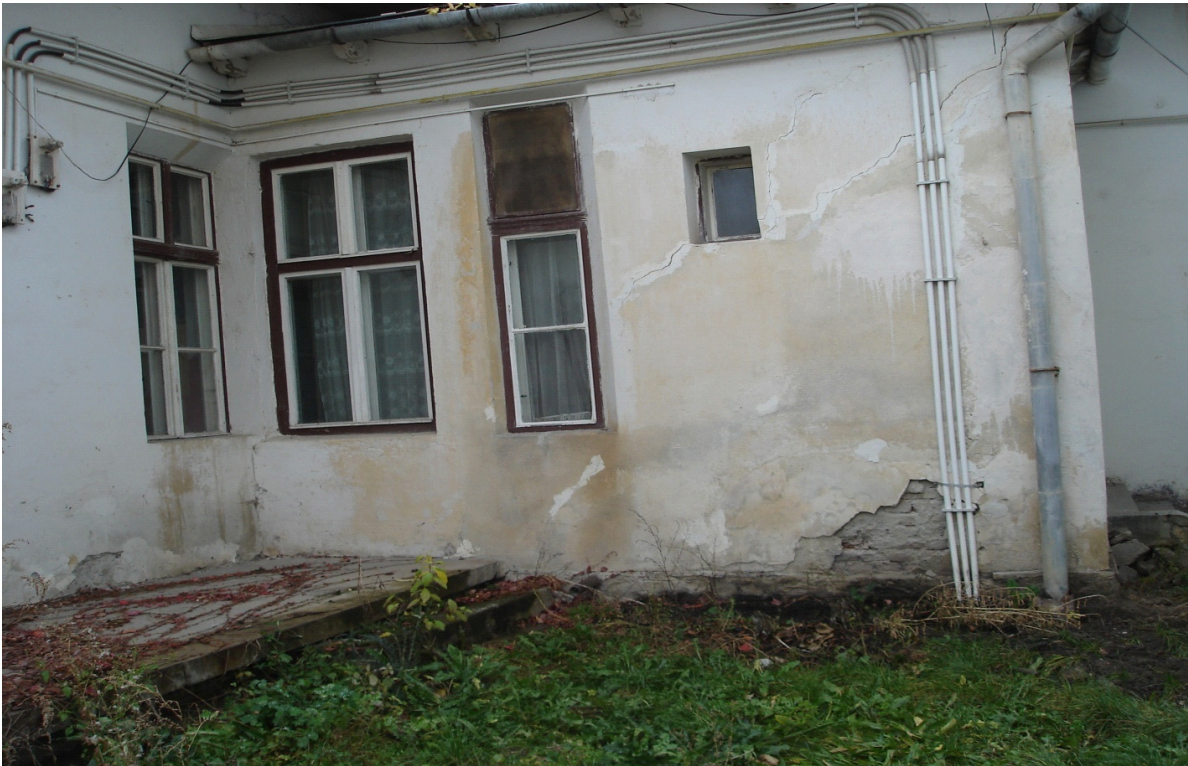
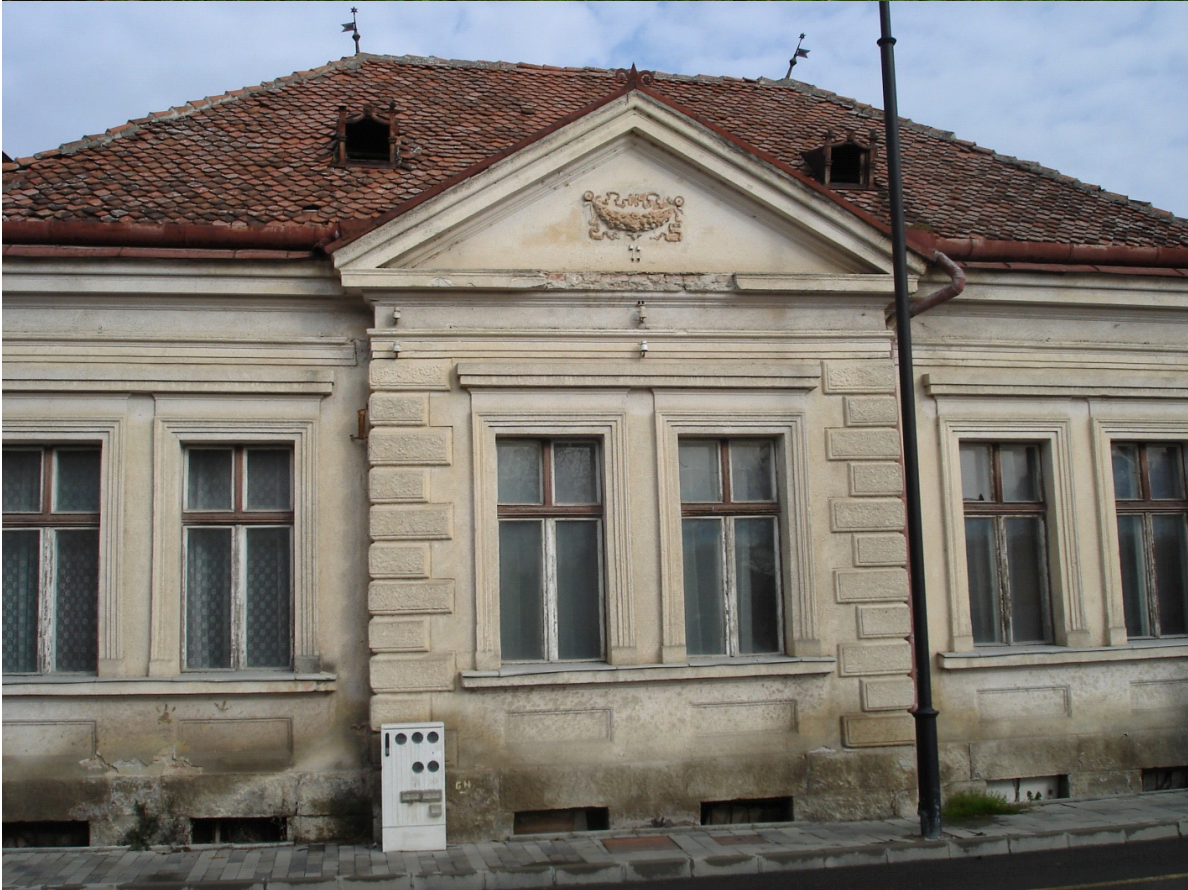
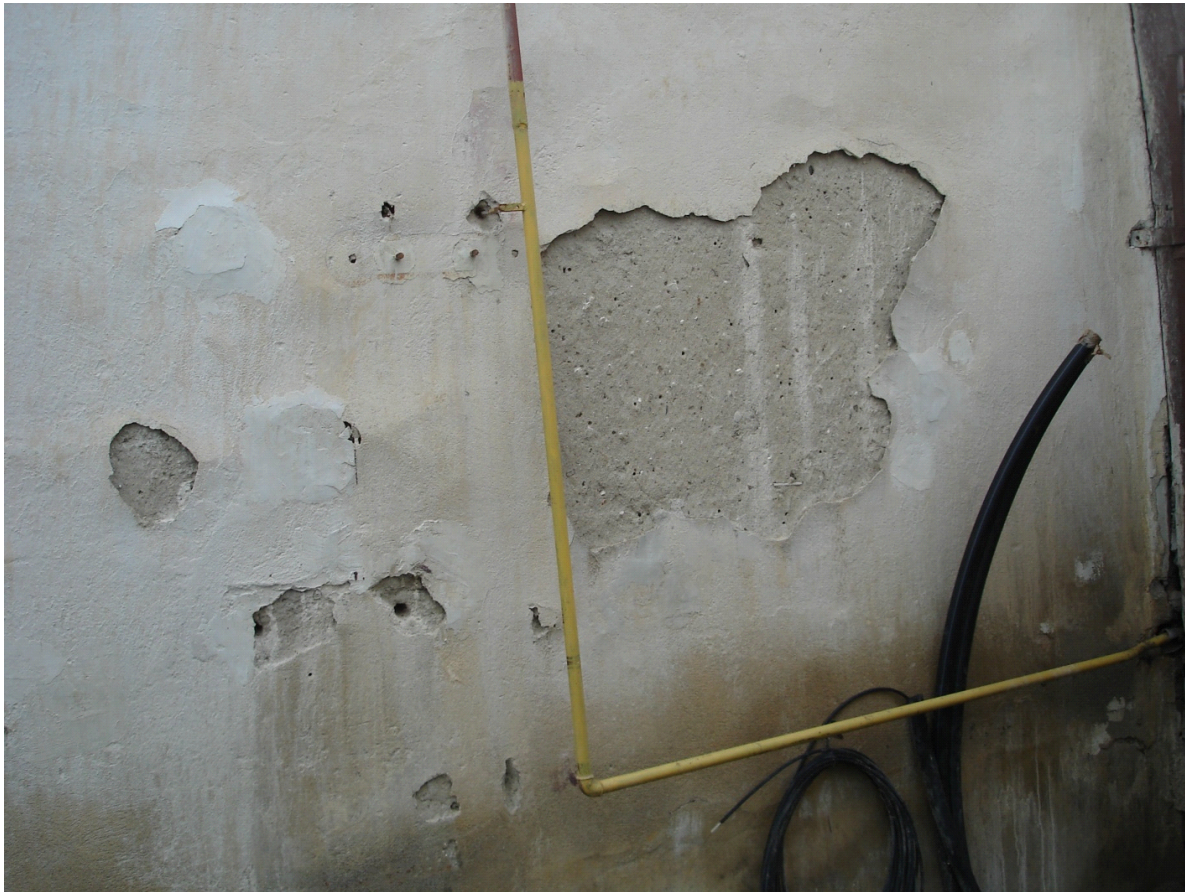
Descrierea starii actuale a peretilor exteriori:

Peretii exteriori sunt realizate din zidarie din caramizi pline de format vechi 290X150 si format nou 240X120 ori combinarea celor doua formate. Tencuielile interioare si exterioare prezinta degrad• ri numai la fa•adele laterale, la fa•ada posterioar• •i în subsol, indeosebi in zonele cu umiditate ridicata unde se observ• exfolieri, depuneri de saruri minerale, precum si exfolieri datorita fisurilor peretilor la colturi. Profilele de la fa•ada principala se prezint• într-o stare relativ bun• .

- Termoizolarea peretilor exteriori la partea exterioara respectiv interioara la fatada principala si la peretele adiacent rostului, latura estica, cu placi Multipor Xella de 7,5 cm.
- Izolarea spaletilor din zona ferestrelor cu placi Multipor min 3 cm
- Izolarea planseului superior cu vata mineral de 15 cm grosime
- Izolarea planseului pe sol cu minim 5 cm de posistiren extrudat si refacerea straturilor de finisaj.
- Modificarea tamplariei existente prin inlocuirea ramei interioare cu locas pentru montare geam termopan, rezultand astfel trei randuri de geam, sau inlocuirea integrala a tamplariei cu tamplarie noua cu geam triplu, cu doua foi de geam simplu si un geam termoizolator cu introducere gaz inert intre straturi.
- Izolarea soclurilor cu inclusiv pana la -120 cm fata de cota 0,00, la fatadele laterale nord si vest.

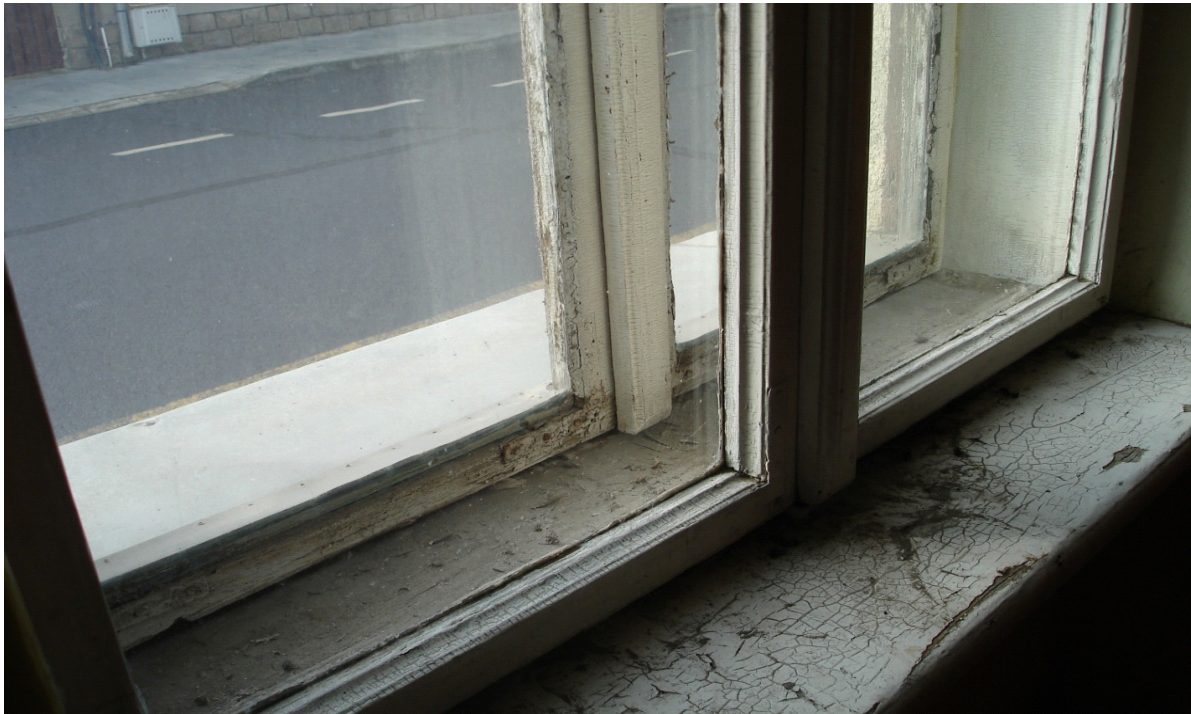
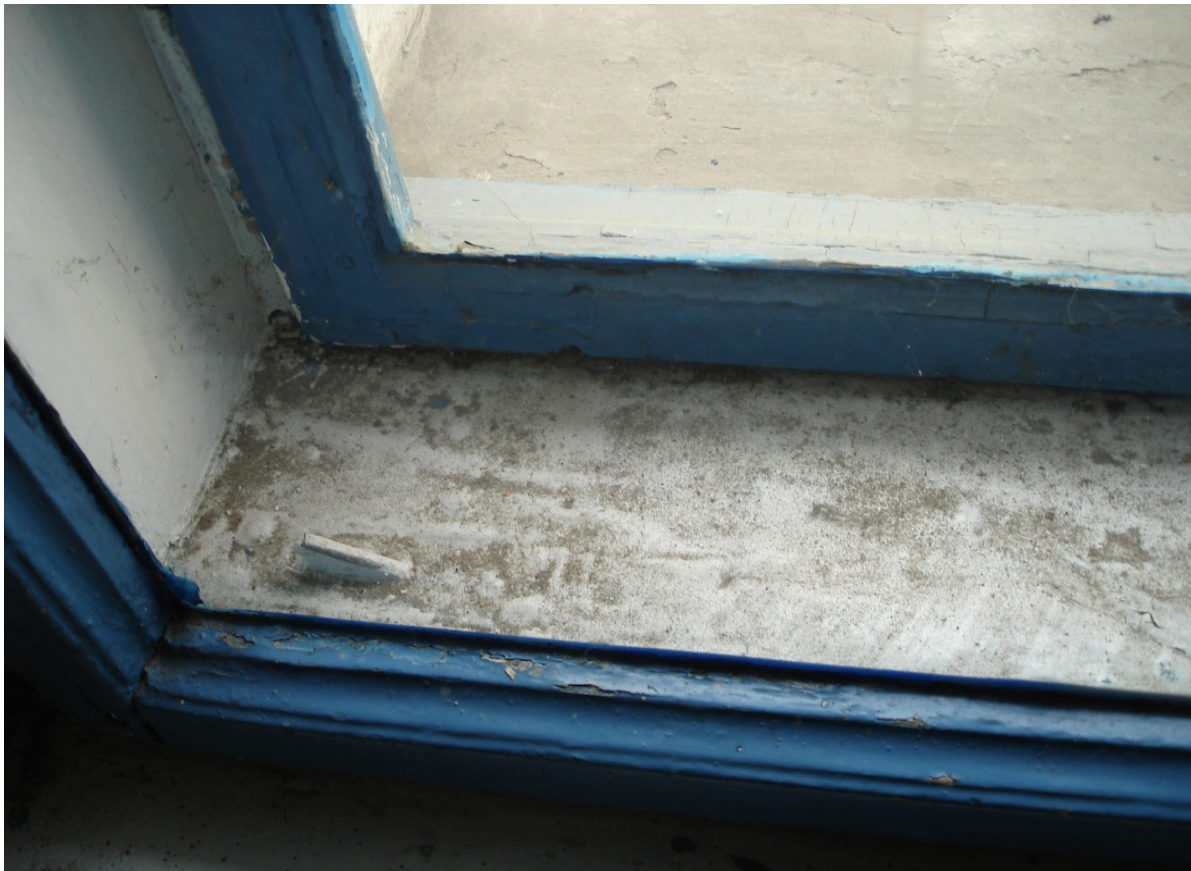
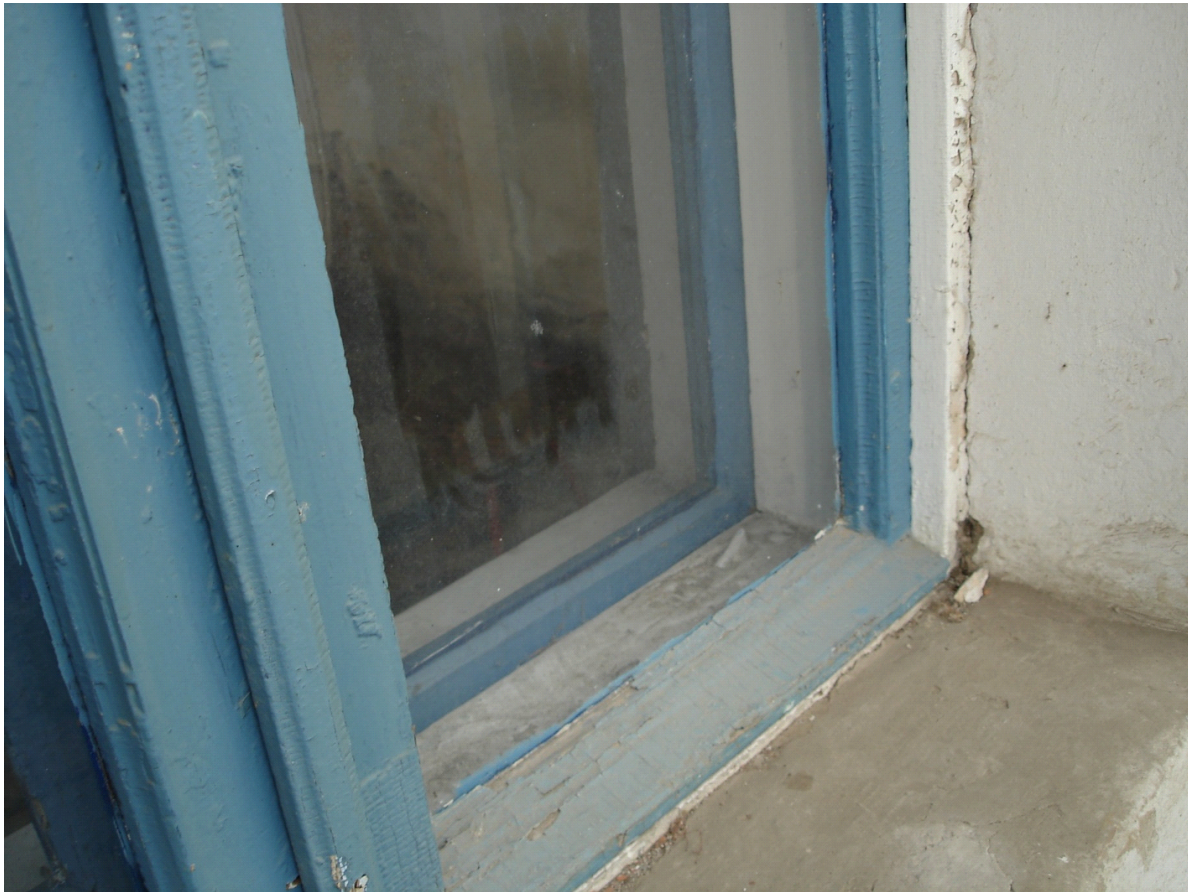
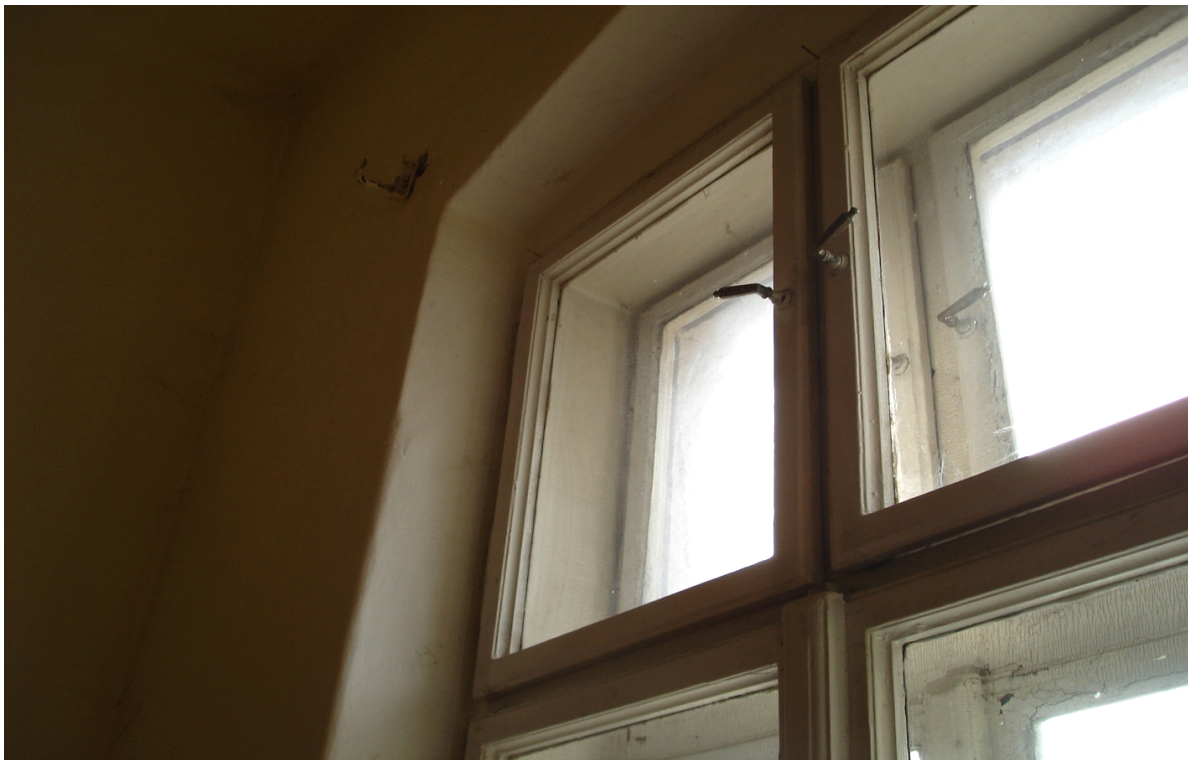
Decrierea starii actuale a elementelor vitrate aferente peretilor exteriori:

Tamplaria exterioara, usile si ferestrele sunt confectionate in totalitate din lemn, sunt duble cu doua geamuri simple la distanta de 35 cm, la fatada principala, si max. 20 cm la celelalte ferestre. Usile sunt de asemenea duble cu doua foi de usi cu geam simplu 1/3 la fiecare aripa. Calitatea tamplariilor este degradata datorita neintretinerii dealungul timpului. Starea degradata se subintelege si neetanseitatea lor.

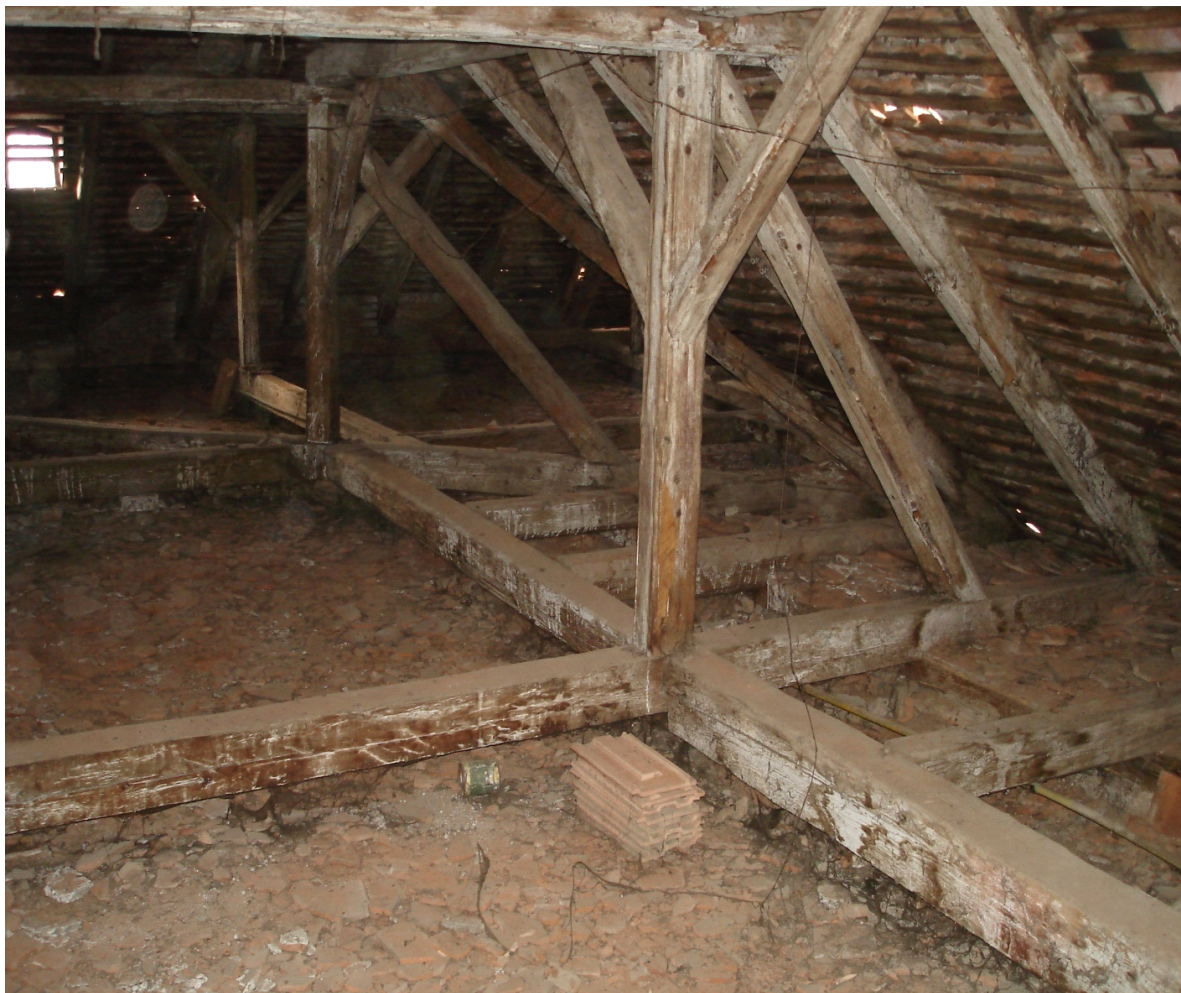
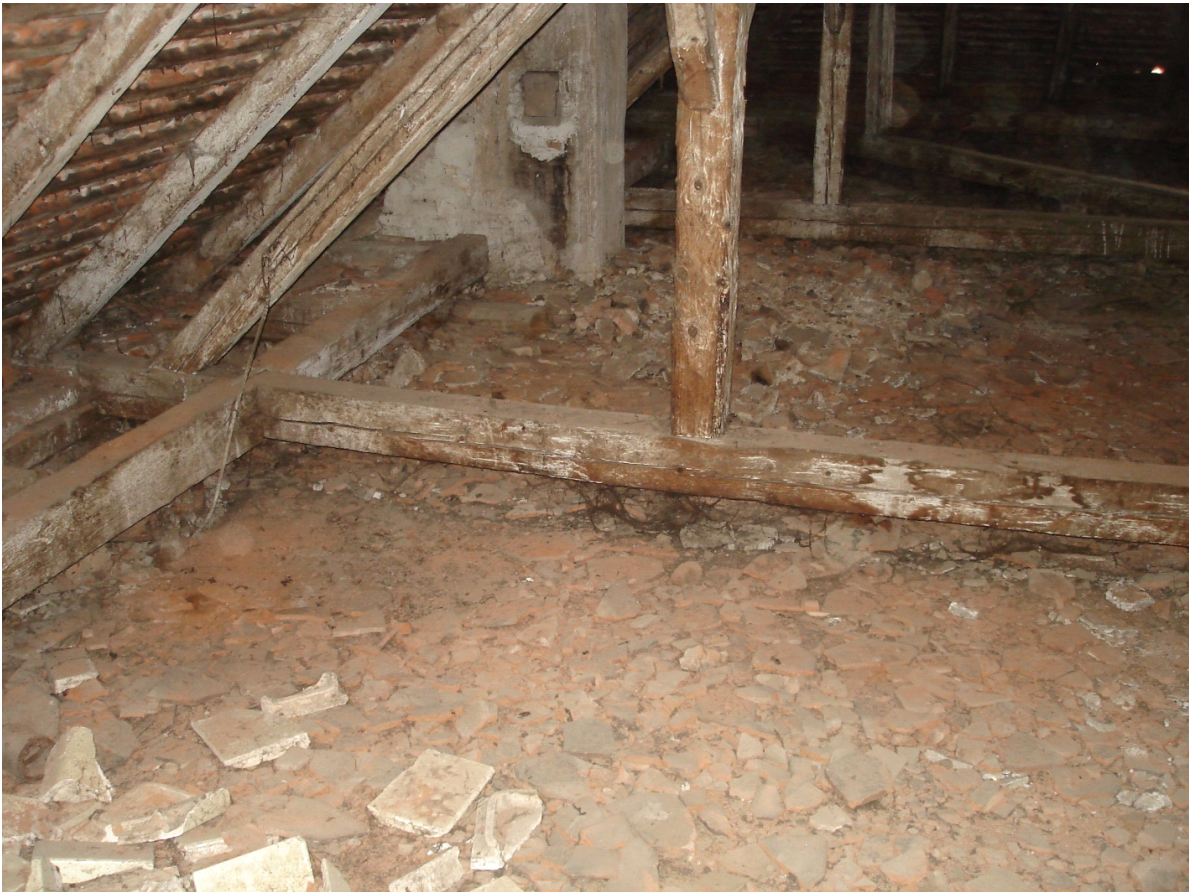
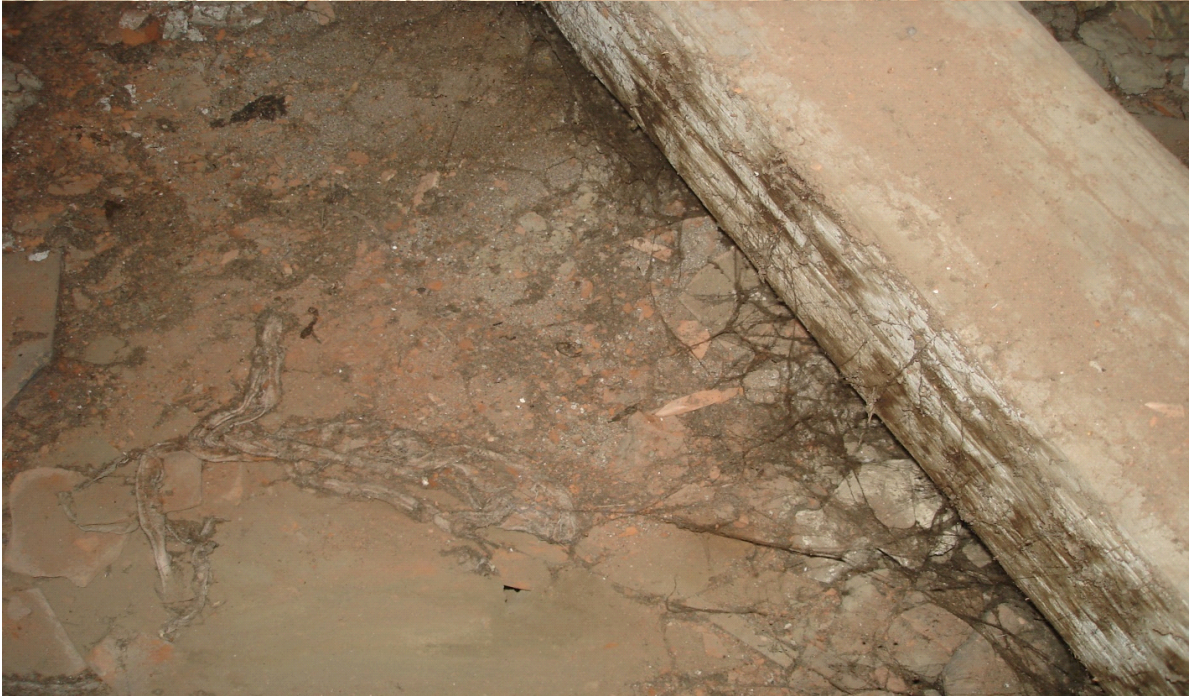
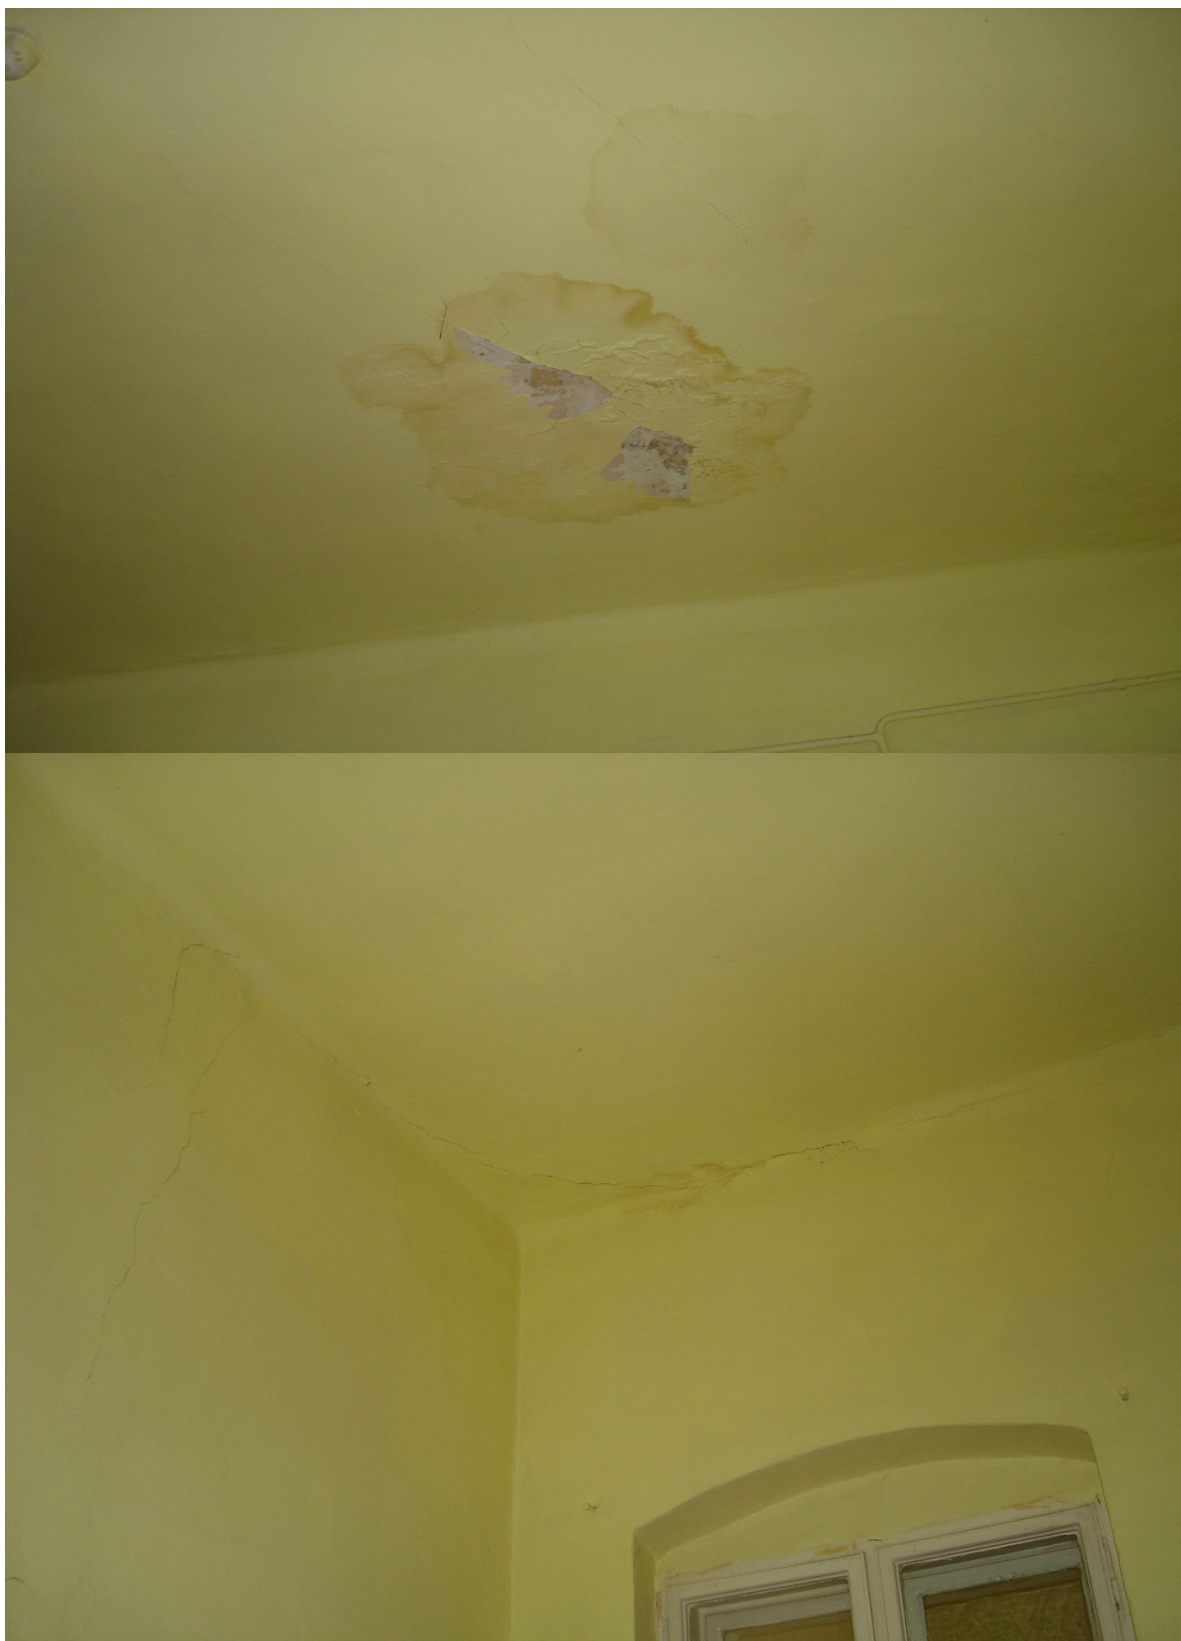
Descrierea inchiderilor superioare ale constructiei:

Planseul superior este cel clasic constuctiilor executate in perioada anilor 1900, si anume este format din tencuiala pe stup fixat de asterea din scandura din brad, care la randul lor sunt fixate de partea inferioara a grinzilor de sustinere a planseului. Grinzile au sectiune cu dimensiunile 15X 20 cm. La partea superioara a grinzilor este fixata pardoseala din scandura de brad a podului, peste care este aplicat un strat de argila avand rolul de termoizolatie. Planseul prezinta in multe locuri urme de degradari, exfolieri sau chiar igrasie, toate datorate neetanseitatii invelitorii.

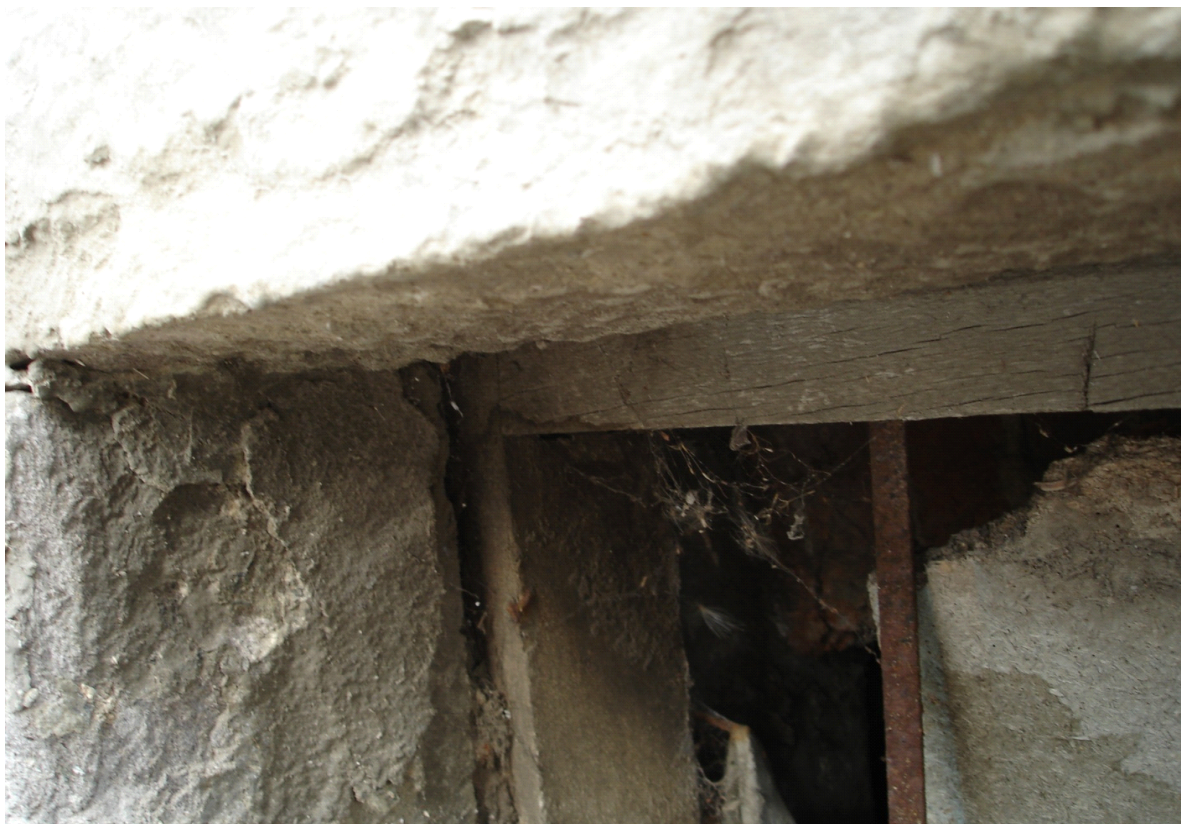
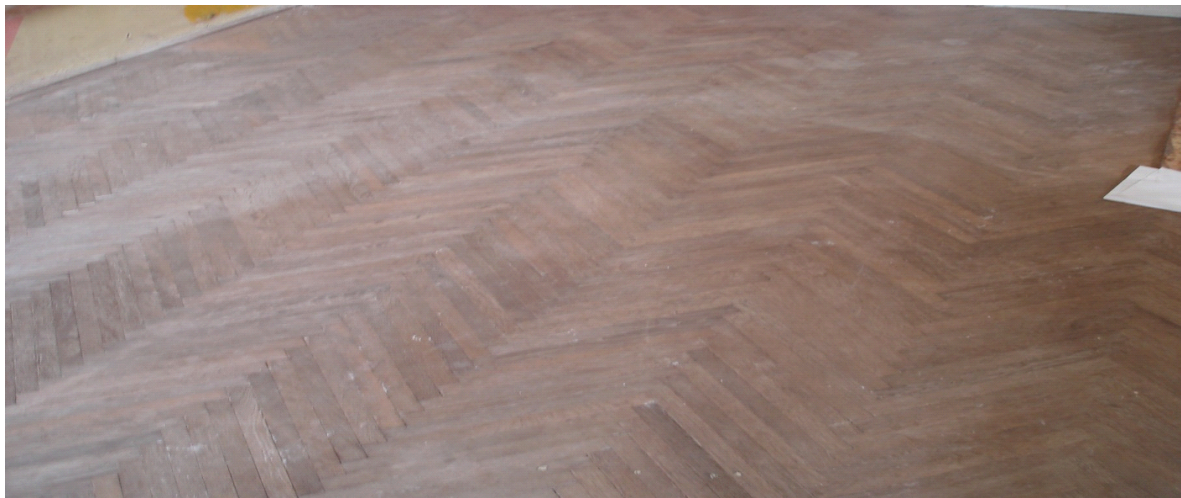
Descrierea inchiderilor inferioare ale constructiei:

Pardoselile in general se prezinta in stare buna atat planseele de sol cat si cele peste subsol. Stratul de uzura a acestora a fost inlocuit cu ocazia reparatiilor care s-au executat dar din

punct de vedere a izolarii termice a acestora nu s-au luat masuri.

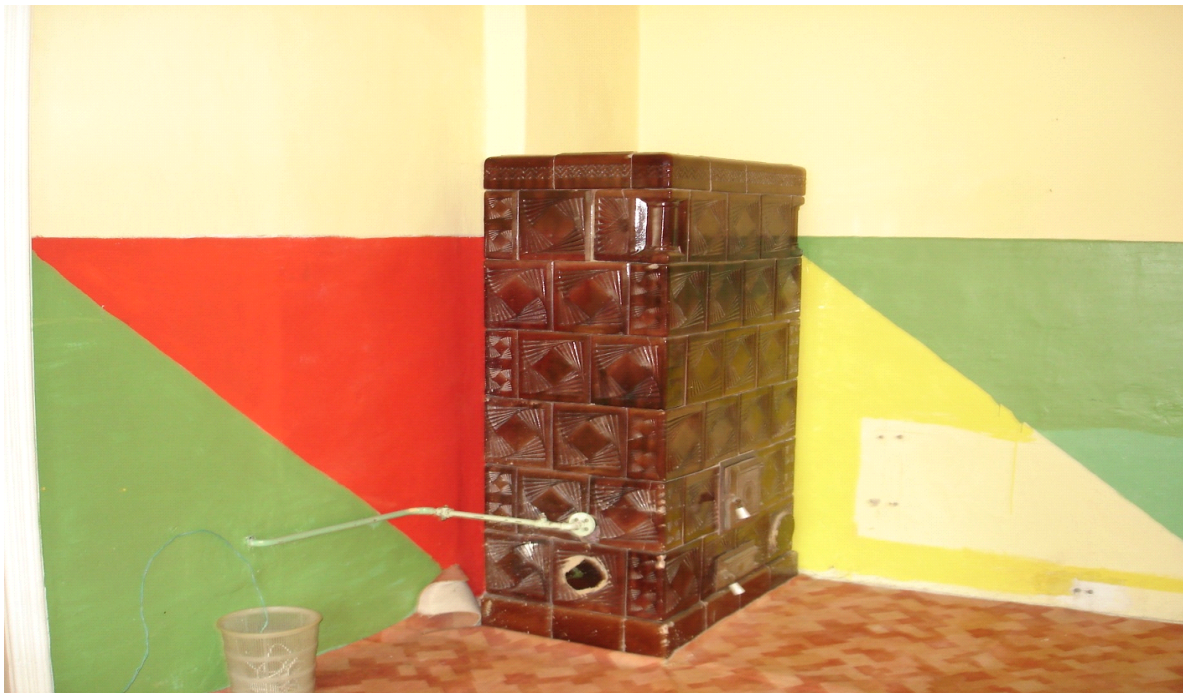
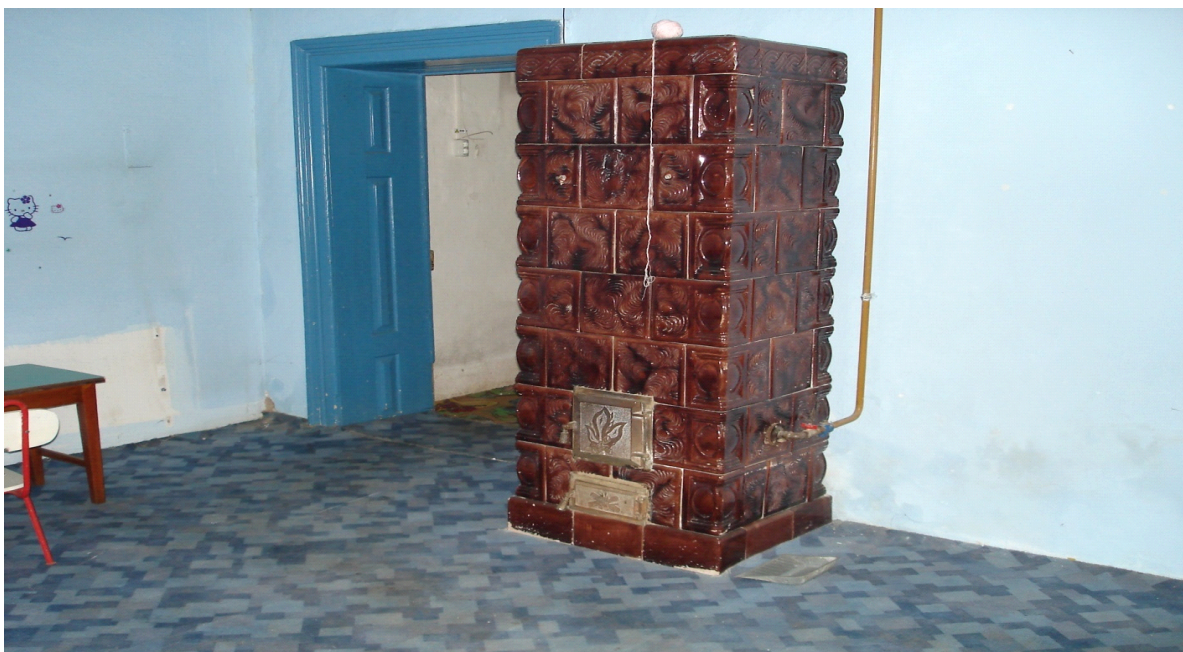
Descrierea starii actuale a instalatiilor de incalzire a cladirii:

Incalzirea cladirii este realizata prin intermediul sobelor de teracota cu combustibil gaz metan, amplasate in fiecare sala. Sobele sunt vechi de peste 20 ani si probabil nu au fost curatate in ultimii trei ani.

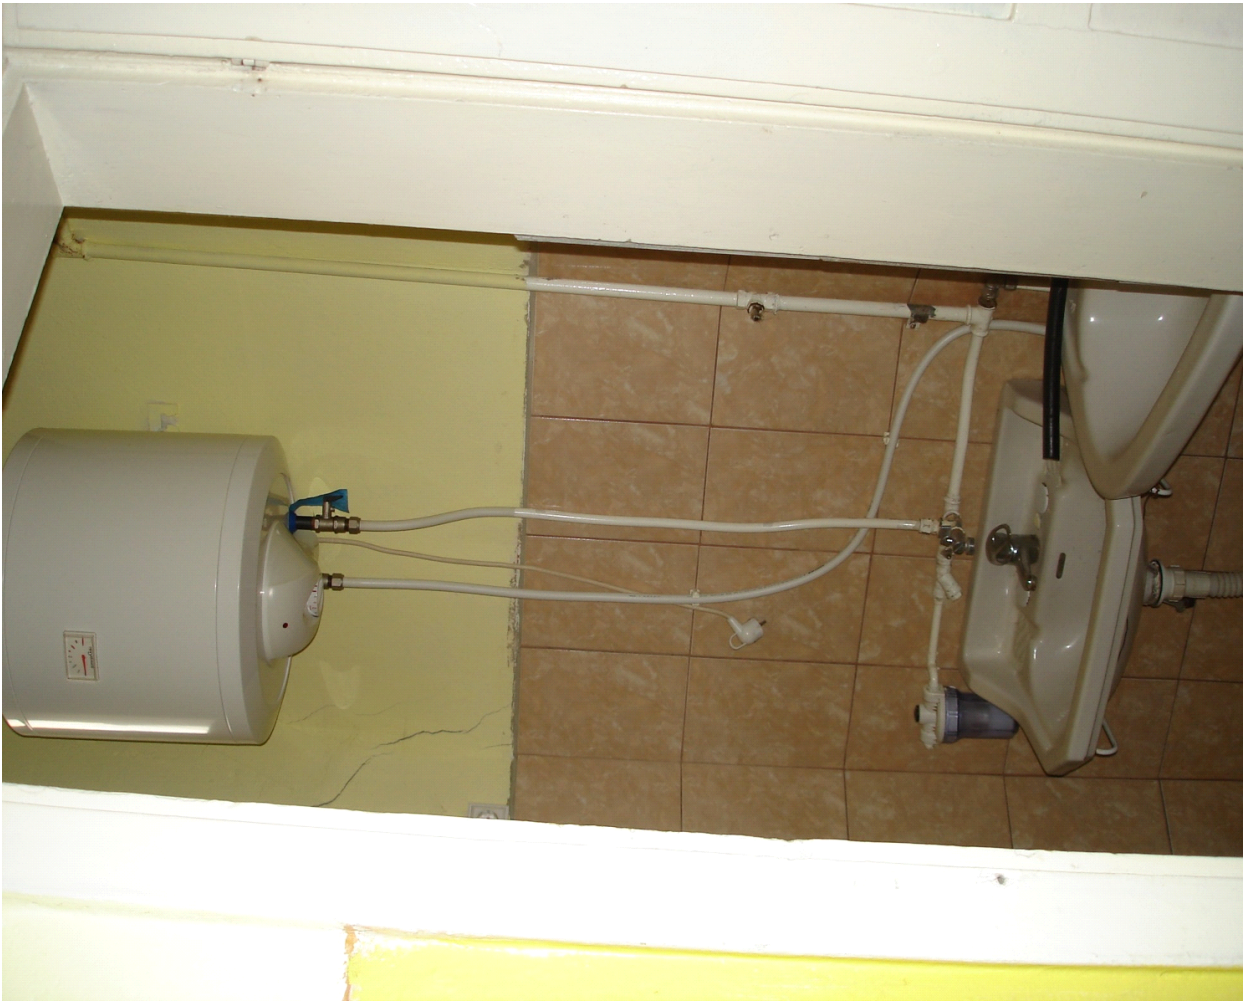
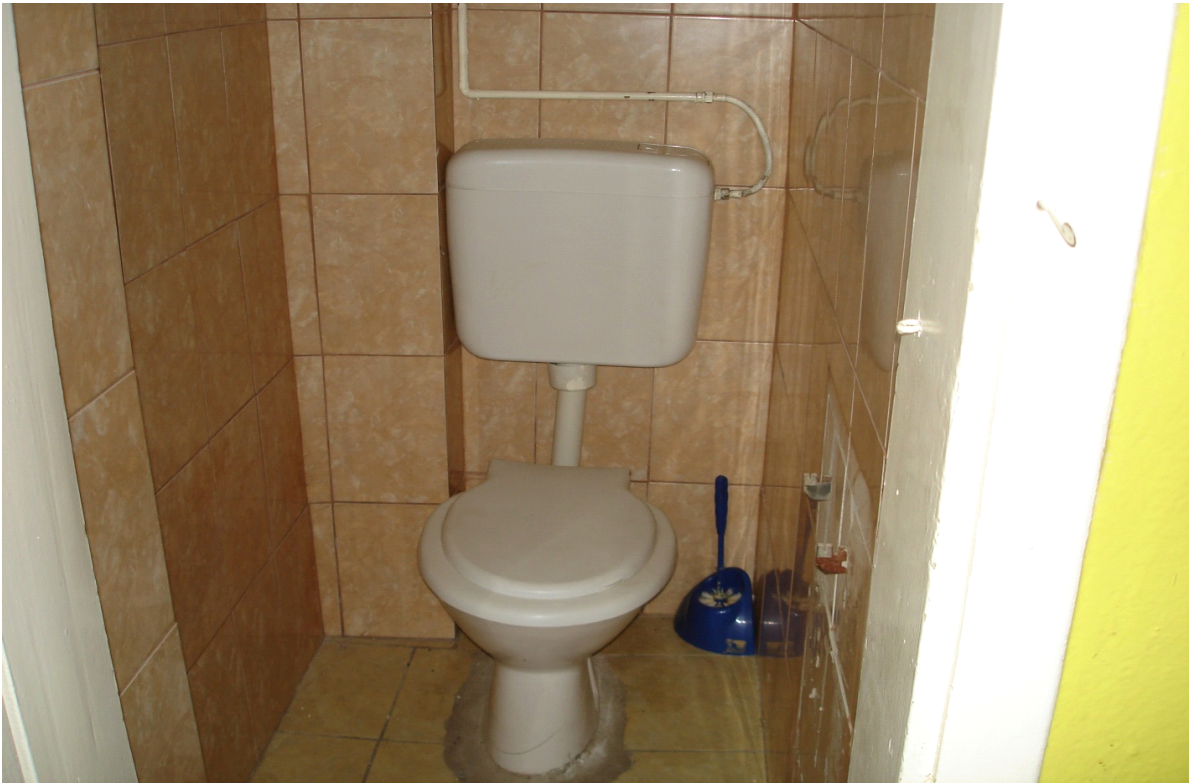
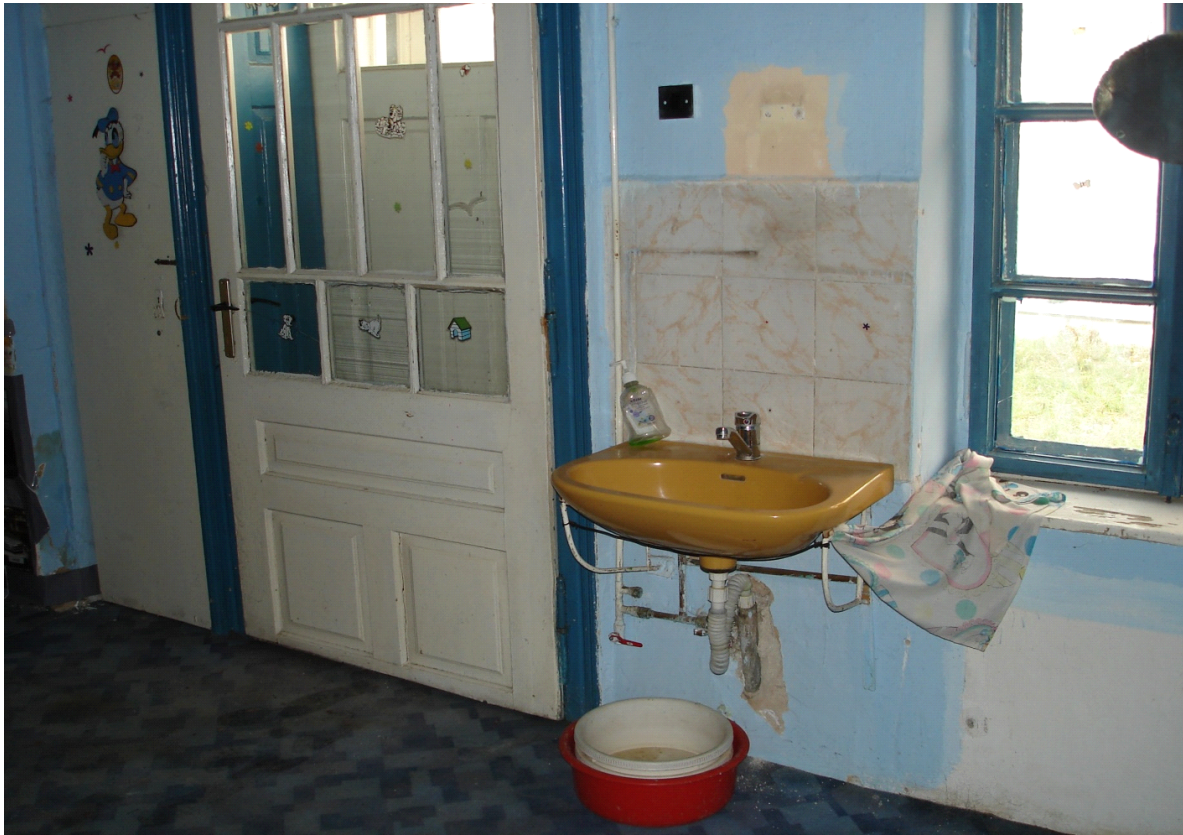
Descrierea starii actuale a instalatiilor de preparare apa calda a cladirii:

Apa calda menajera este preparata cu boilere electrice de 10 litri amplasate in cele doua grupuri sanitare. Atat boilerele cat si obiectele sanitare sunt intr-o stare de degradare avansata.
