EXPERTIZ• ENERGETIC• • I AUDIT

**privind lucrarea:
REABILITAREA GRADINITEI NR.3**

BENEFICIAR: **Gradinita de copii “Benedek Elek”**

AMPLASAMENT: **Str. Oltului, nr. 19, Mun. Sf. Gheorghe,
jud. Covasna**

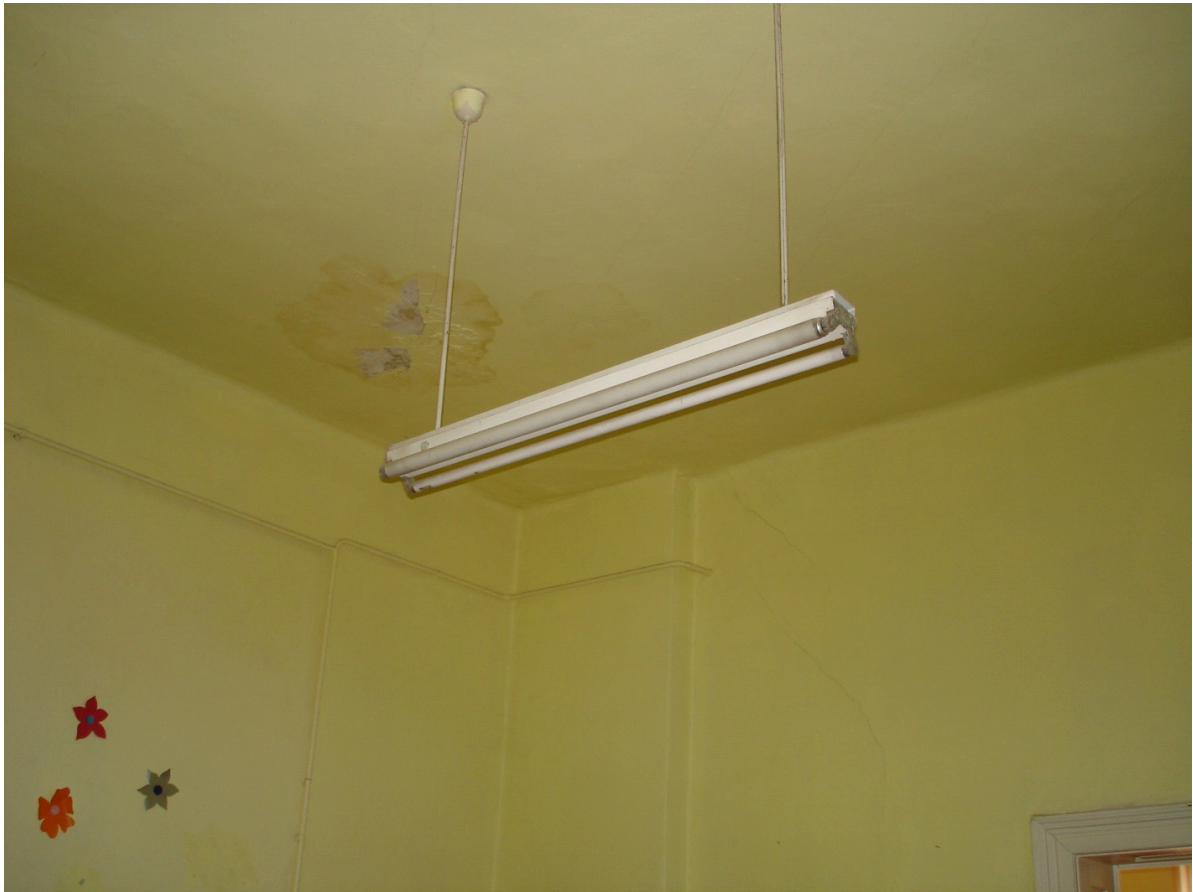
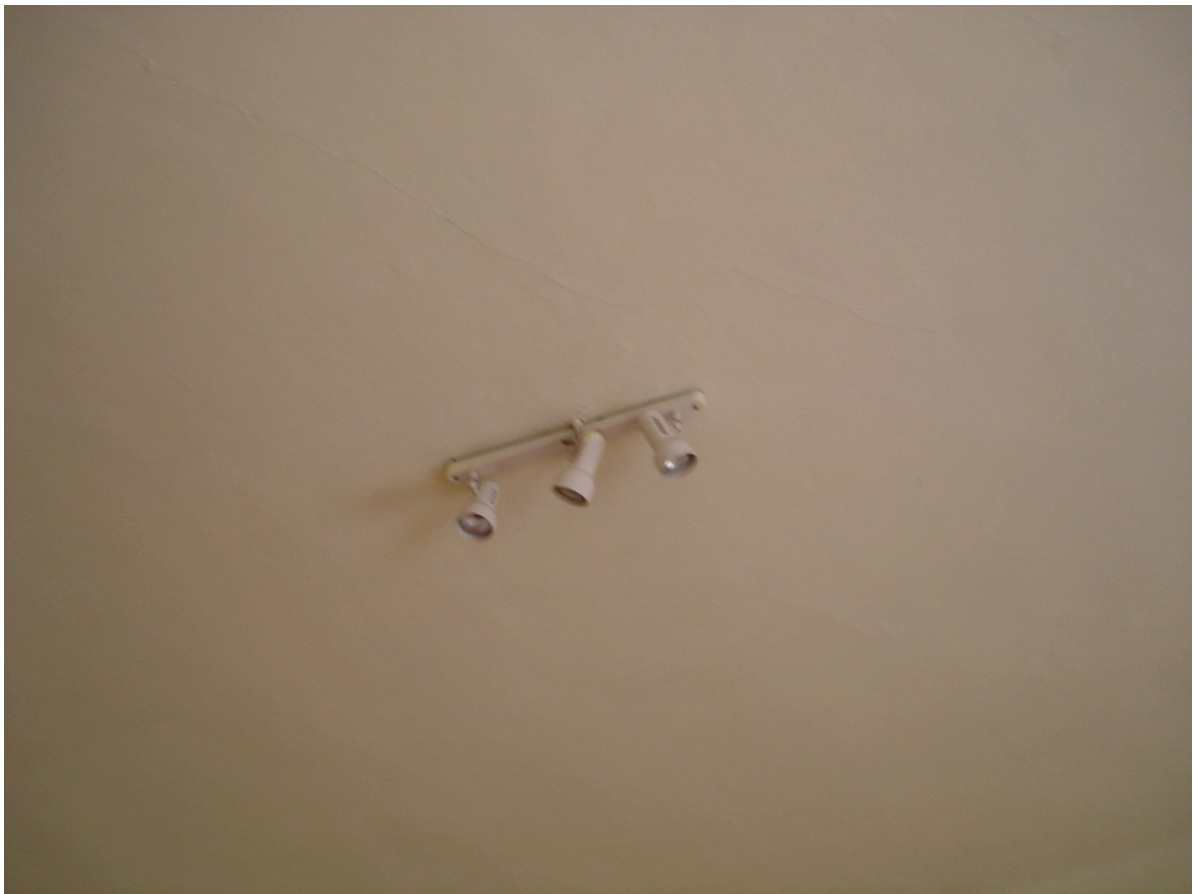
Descrierea starii actuale a instalatiilor de asigurare a iluminatului interior:

Instalatia de iluminat interior este realizata prin circuite electrice mintate in tencuiala, probabil in tuburi de protectie. Conductorii sunt din aluminiu de 2,5 mm. Dozele de ramificatii si montare prize sunt din tabla. Corpurile de iluminat in marea majoritate a incaperilor sunt pentru tuburi fluorescente, mai putin in grupuri sanitare si depozit, unde avem corpuri incandescente. Starea tehnica a instalatiei in ansamblu este degradata si uzata.
