EXPERTIZA TEHNICĂ

IMOBIL STR. CAMPUL FRUMOS NR. 5
SFANTU GHEORGHE

Beneficiar: Municipiul Sfântu Gheorghe

Obiectiv: Imobil str. Campu Frumos nr. 5, Sf. Gheorghe

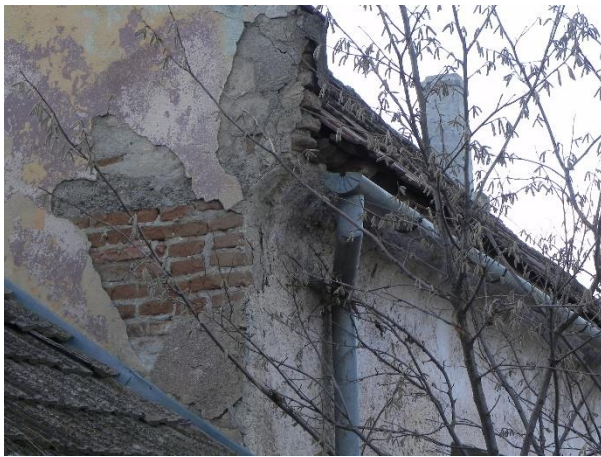
FOTO nr. 8

Suprastructura, cu pereti din zidarie simpla, neconfinata de caramida (tencuiti interior si exterior) se prezinta in general bine. Au fost identificate insa cateva degradari locale si fisuri la pereti, atat la exterior (FOTO nr. 8, 9, 16, 18 - 32) cat si la interior (FOTO nr. 54, 55, 59, 61, 62, 64).

- închiderea fisurilor din zidărie (injectare);
- repararea degradărilor locale și refacerea tencuielii exterioare;
- verificarea planșului de lemn și înlocuirea eventualelor elemente afectate de umezeală;

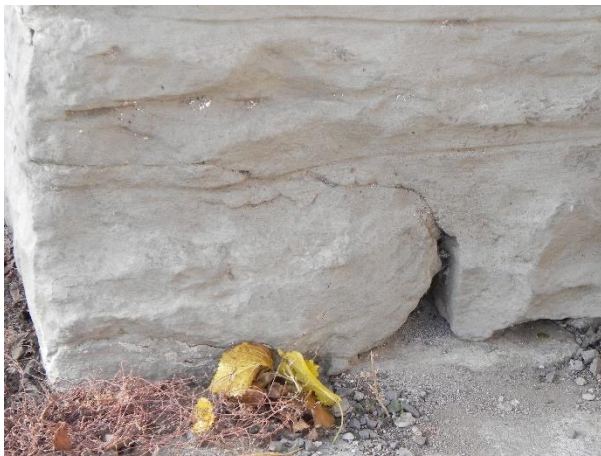
FOTO nr. 10

Socul, din zidarie de piatra, este in general in stare buna, cu cateva zone cu degradari locale, de mica intindere (FOTO nr. 10 - 17).

Sistemul de colectare si evacuare a apelor pluviale, local afectat usor de coroziune (FOTO nr. 28, 30), este functional. Apele pluviale sunt deversate la teren, in apropierea cladirii (FOTO nr. 10, 16).

- verificarea sarpantei si inlocuirea elementelor degradate;
- toate elementele de lemn (noi sau vechi) se vor ignifuga si trata împotriva atacului insectelor xilofage si ciupercilor;
- realizarea de trotuare (cu panta spre exterior) pe intreg conturul constructiei;
- asigurarea îndepărtării apelor de ploaie de soclul constructiei (prin amenajarea terenului cu pante).

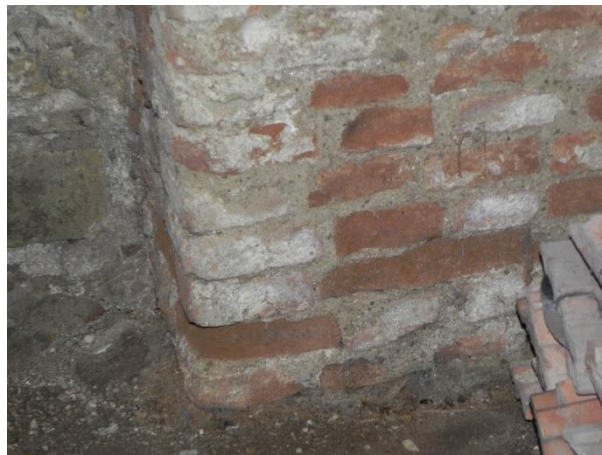
FOTO nr. 41

Pereții subsolului, din zidărie de piatră și, parțial, cărămidă, sunt în general în stare bună, fără degradări pronunțate sau fisuri [FOTO nr. 33, 35, 36, 38]. Local au fost observate zone afectate de umezeală [FOTO nr. 42 - 44] și cu cărămidă degradată [FOTO nr. 41, 45, 47].

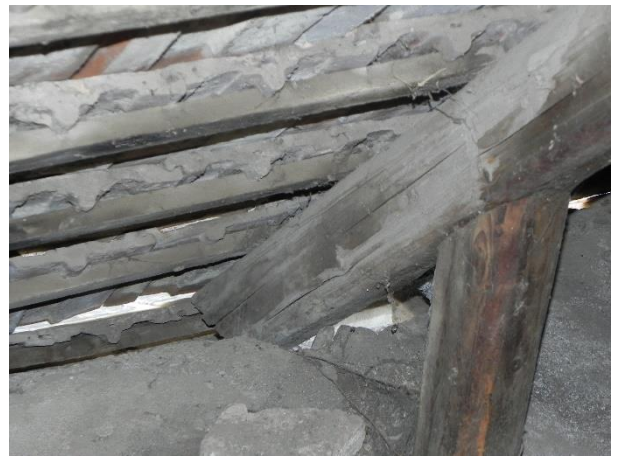
FOTO nr. 91

Șarpanta este realizata din lemn si se afla in general in stare buna (FOTO nr. 79 - 84), dar local au fost observate indicii de atac biologic (FOTO nr. 87, 91 - 93, 95, 96).

Învelitoarea din țiglă ceramică, așezata pe șipci de lemn, este intr-o stare tehnica acceptabila dar are zone cu tigle (si chiar coame) degradate sau sparte (FOTO nr. 85 - 94).
