| | | | | <div>Denumire lucrare</div> <div>Consolidarea și reabilitarea clădirii Școlii Gimnaziale „Gödri Ferenc”</div> <div>str. Elevilor, nr. 1, mun. Sfântu Gheorghe, jud. Covasna</div> | | <div>Categ. importanță</div> <div>C</div> |
| | | <div>arh. DINOIU Vlad Lucian</div> | | | | <div>Fașadă S-V corp A</div> |
| | | | | | | <div>Nr. planșă</div> <div>REL.19</div> |

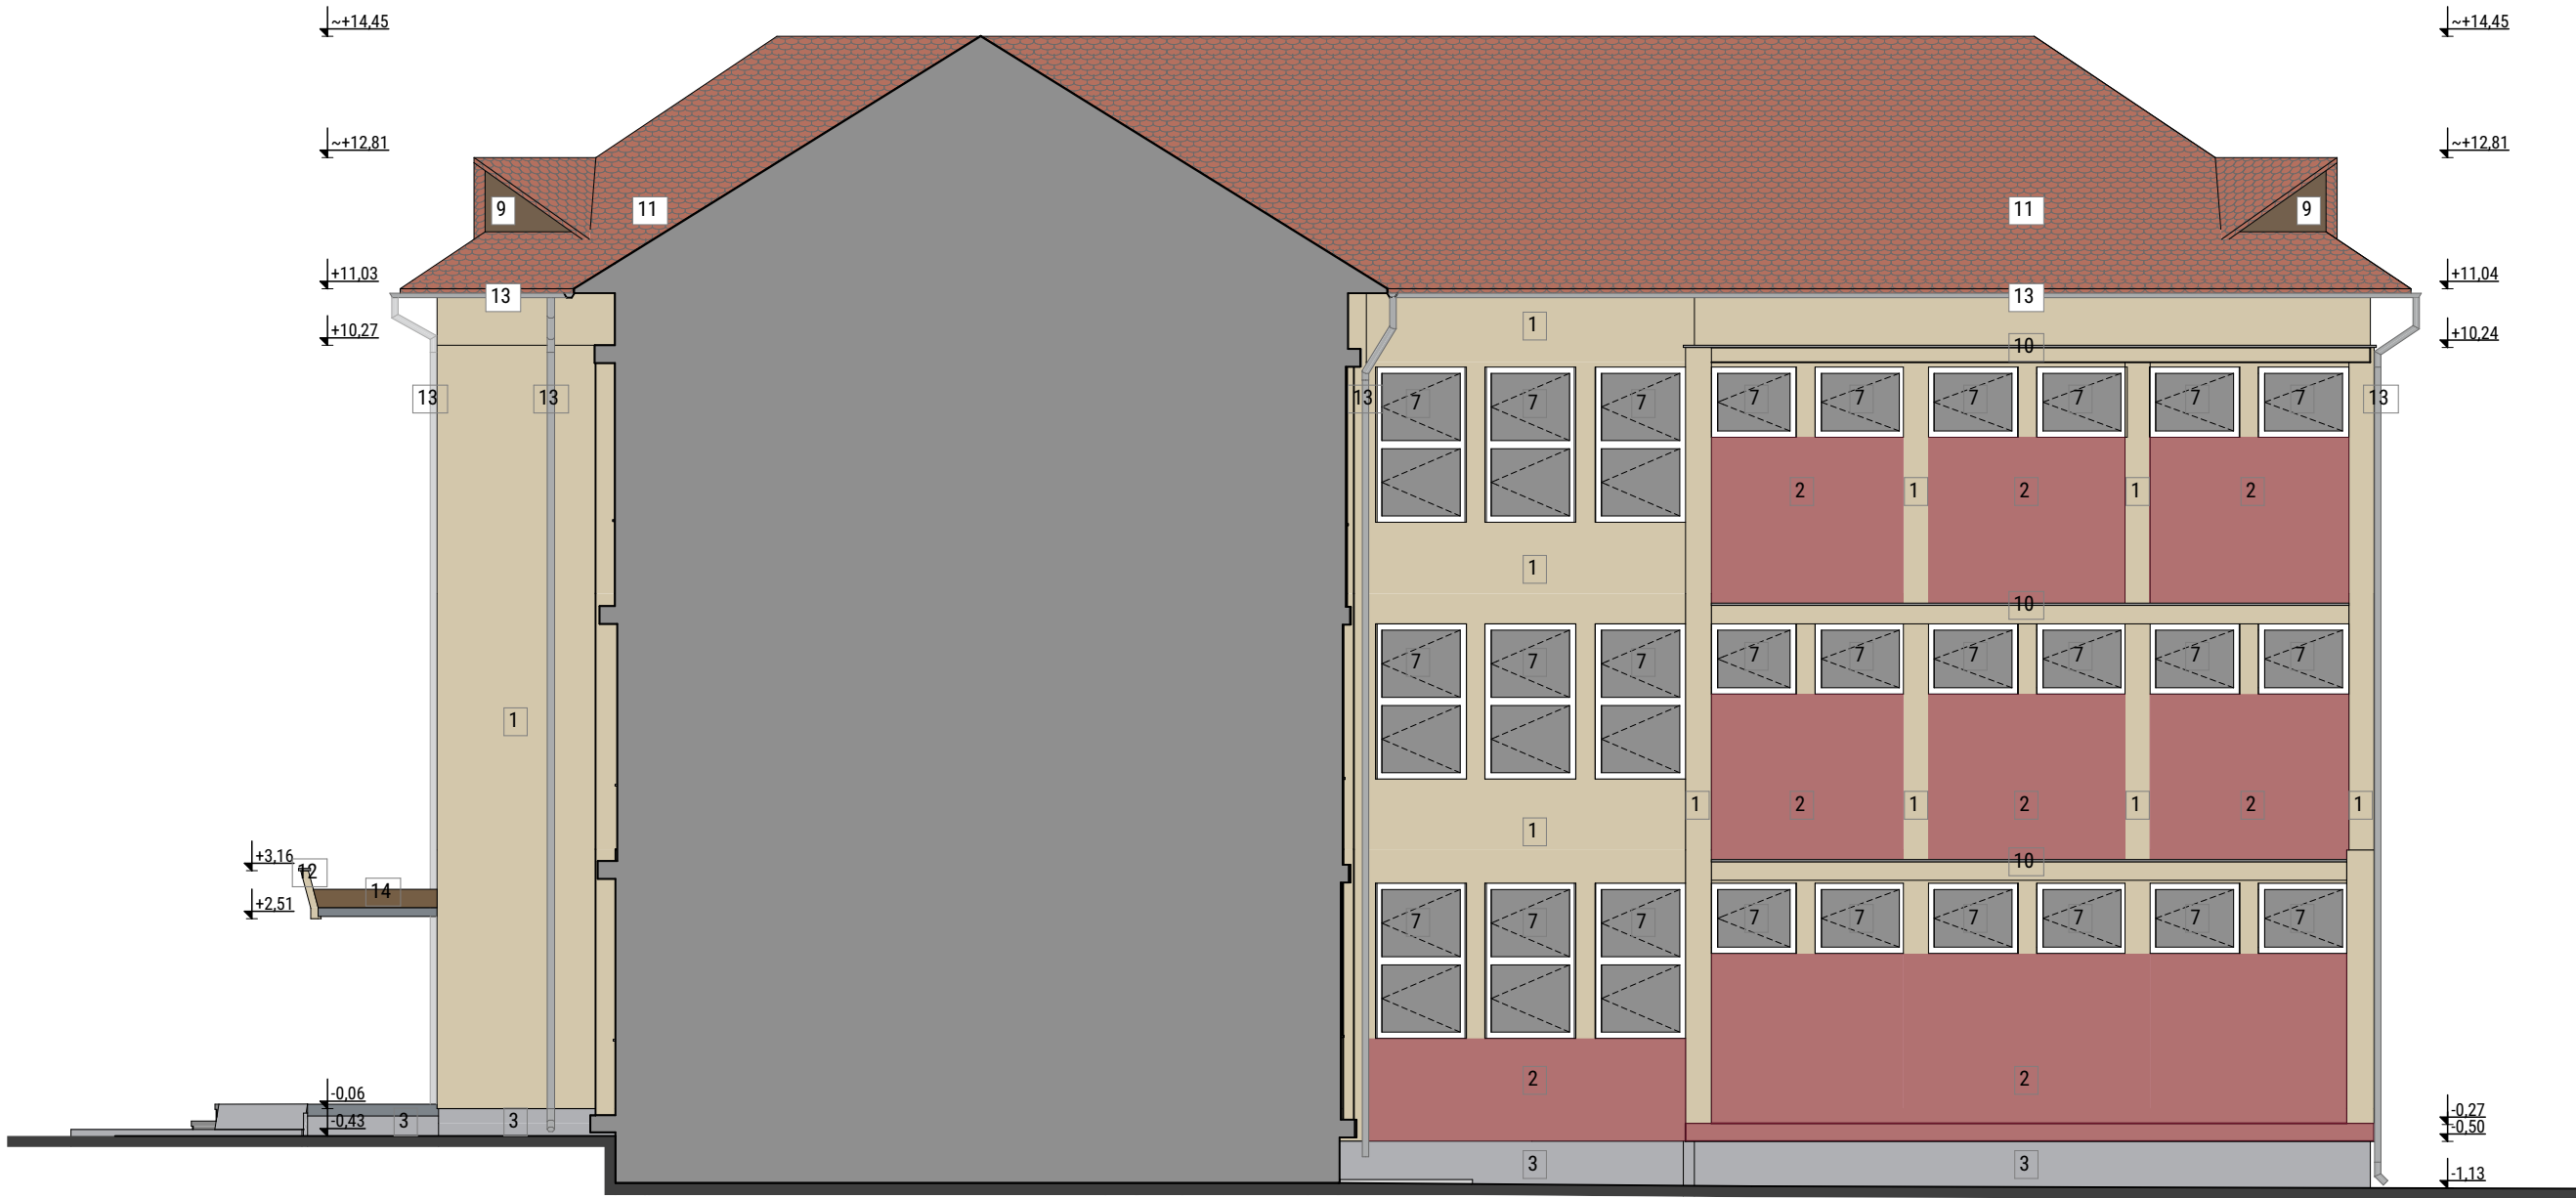
- Conform măsurătorilor din teren, au fost constatate următoarele aspecte:
- 1. Pereții exteriori și cei interiori de compartimentare, dar și elementele structurale, precum stâlpi și grinzi, nu se suprapun de la un etaj la altul, diferențele fiind de ordinul centrimetrilor.

- 2. Există decalaje ale elementelor structurale față de axele propuse în proiectul original, dar și o posibilă modificare a distanțelor dintre axele clădirilor, raportat la distanțele din proiectul original. Acest aspect a dus la o modificare a gabaritelor totale ale clădirilor.

- 3. Majoritatea încăperilor au pereți care nu se intersectează la un unghi de 90 de grade, ceea ce sugerează o formă neregulată a încăperilor și cel mai probabil al clădirilor în ansamblul lor.

- 4. Există posibilitatea ca intersecția dintre clădiri să fie la un unghi anume, prin urmare clădirile nu sunt perpendiculare unele pe celălalte.
  - 5. Există diferențe de cote de nivel între cele trei corpuri de clădire, de ordinul centrimetrilor.
