## 1. FIȘA PROIECTULUI

| obiectiv | CONSOLIDAREA ȘI REABILITAREA CLĂDIRII ȘCOLII GIMANZIALE „GÖDRI FERENC” |
| faza proiectului | D.A.L.I. |

# MEMORIU TEHNIC DE REZISTENȚĂ

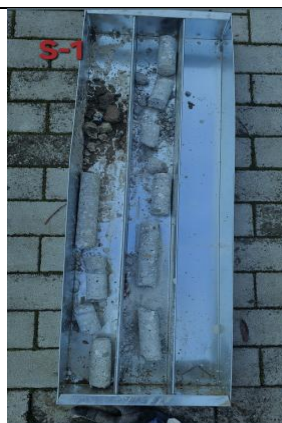
Sondajul geotehnic S – 1:

$\pm 0,00\text{m} \dots -0,10\text{m}$  – Beton;

$-0,10\text{m} \dots -2,00\text{m}$  – Beton ciclopian

Dezvelirea s-a realizat la exteriorul peretelui sud-vestic al clădirii, conform planșei nr. 3. Talpa fundației a fost interceptată la adâncimea de  $-2,00 \text{ m}$  față de nivelul terenului natural și la  $-2,80 \text{ m}$  măsurată de coronamentul fundației (soclu), iar peretele fundației prezintă o grosime de  $0,30 \text{ m}$ . Fundația este realizată din beton ciclopian, conform observațiilor din teren. Dezvelire de fundație a fost vizualizată în planșa nr. 5.1.

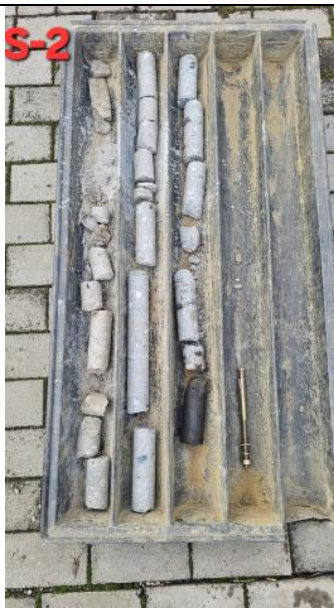
Sondajul geotehnic S – 2:

$\pm 0,00\text{m} \dots -0,20\text{m}$  – Beton alterat;

$-0,20\text{m} \dots -2,80\text{m}$  – Beton Ciclopian;

$-2,80\text{m} \dots -2,90\text{m}$  – Argilă cafenie negricioasă;

Nivelul hidrostatic nu a fost interceptat până la adâncimea de  $2,90 \text{ m}$ .

Dezvelirea s-a realizat la exteriorul peretelui nord-vestic al clădirii, conform planșei nr. 3. În zona colțului în care a fost inițial prevăzut sondajul, prezența rețelelor de gaz și a instalațiilor de canalizare nu a permis executarea dezvelirii conform poziției proiectate, motiv pentru care investigația a fost realizată în imediata apropiere, în zona accesibilă. Talpa fundației a fost interceptată la adâncimea de  $-2,80$  m față de nivelul terenului natural și la  $-3,40$  m măsurată de la soclu.

Fundația este realizată din beton ciclopian, conform observațiilor din teren. Dezvelire de fundație a fost vizualizată în planșa nr. 5.2.

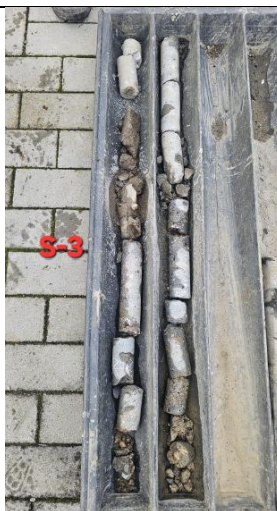
Sondajul geotehnic S – 3:

$\pm 0,00$ m ..  $-0,70$ m – Beton ciclopian;

$-0,70$ m ..  $-1,00$ m – Beton;

$-1,00$ m ..  $-2,00$ m – Beton ciclopian;

Nivelul hidrostatic nu a fost interceptat până la adâncimea de  $2,00$  m.

Dezvelirea s-a realizat la exteriorul peretelui nord-estic al clădirii, conform planșei nr. 3, deoarece în zona corespunzătoare din subsolul tehnic nu a fost posibil accesul și executarea investigației conform

poziției inițiale prevăzute în TEMA. Talpa fundației a fost interceptată la adâncimea de  $-2,00$  m față de nivelul terenului natural și la  $-2,70$  m măsurată de coronamentul fundației (soclu).

Fundația este realizată din beton și beton ciclopian, conform observațiilor din teren. Dezvelire de fundație a fost vizualizată în planșa nr. 5.3.

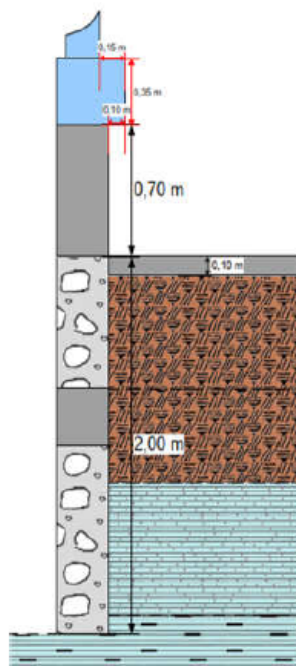
Fig. 2. Dezvelire D3  
fundație Tronson A

În urma dezvelirilor geotehnice s-a confirmat adâncimea și tipologia fundațiilor prevăzute în proiectul inițial. Adâncimile de fundare sunt între 2,0 și 2,8 m de la nivelul terenului amenajat, terenul fiind cvasi-orizental, cu variații altimetrice reduse. Se poate concluziona că adâncimea de fundare nu este la o cotă constantă.
