RAPORT DE EVALUARE ARHEOLOGICĂ
OBIECTIV: „PUZ – ZONĂ DE LOCUINȚE”, LOC. SFÂNTU GHEORGHE
(MUN. SFÂNTU GHEORGHE, JUD. COVASNA),
C.F. 40400, 40401

MUZEUL NAȚIONAL SECUIESC
Sfântu Gheorghe
2023

RAPORT DE DIAGNOSTIC ARHEOLOGIC

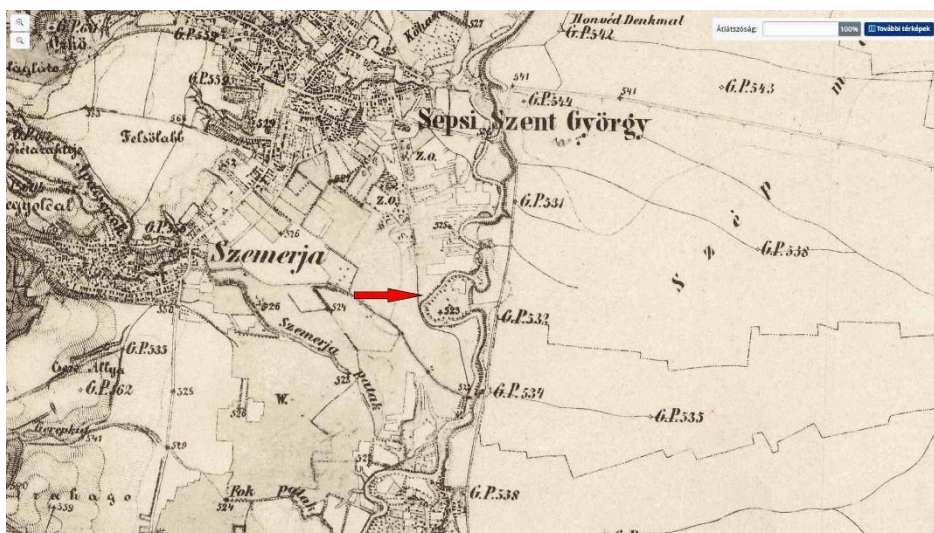
Ridicările topografice istorice (vezi **Fig. 2.**) oferă indicii importante asupra evoluției peisajului istoric al acestei teritorii.¹

Fig.2.: Reprezentarea zonei “Kula-kert” pe Ridicarea topografică militară Franciscană

Astfel se poate observa că terasa înaltă a râului Olt se extindea mai mult spre vest, decât în prezent, inclusiv pe o parte a teritoriului, care în momentul de față este ocupată de stadionul Electro IAME, extinderea zonei de mal în momentul de față fiind în mare măsură rezultatul intervențiilor antropice de la sfârșitul secolului al XIX-lea și în secolul al XX-lea.

Se poate observa și schimbarea considerabilă a albiei Oltului, aceasta având un curs mai meandrat în trecut, ceea ce a conferit malului coborât, cunoscut în prezent ca “Kula-kert”, un caracter peninsular, un meandru al albiei fiind semnalat chiar în jurul imobilului cu nr. C.F.40401, cu o insulă în mijlocul cursului.

Se mai poate observa și o formă de relief alungită cu axul în direcția nord-sud, situându-se pe partea estică al peninsulei, interpretarea căreia nu poate fi lămurită cu certitudine doar pe baza reprezentării hărților. Nu poate fi exclusă posibilitatea că aceasta semnalează traseul unui alt braț mort, sau un canal de apă artificial al unei mori.

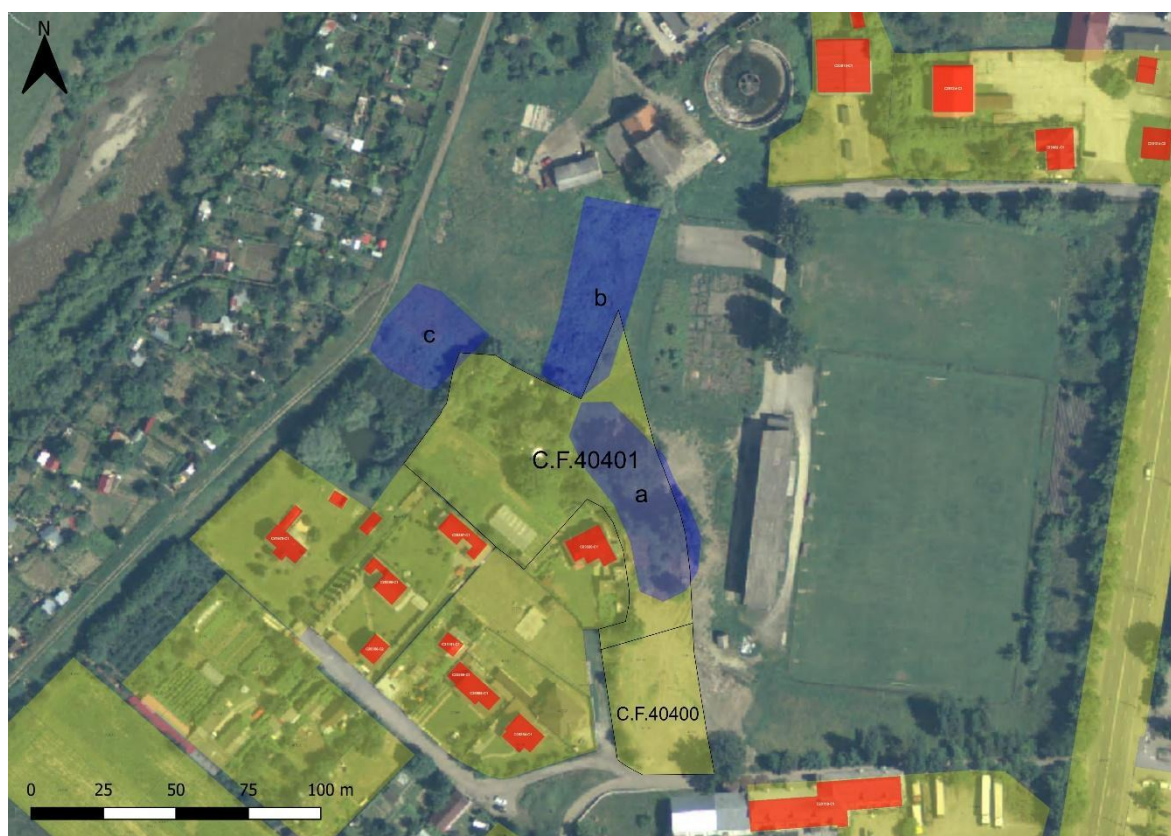
În vecinătatea imobilului cu nr. C.F. 40401, spre nord s-a putut observa o depresiune longitudinală cu direcția nord-sud, cu vegetație caracteristică zonelor mlăștinoase (**Fig. 5**, zona marcată cu **b**). O zonă cu formă neregulată, cu caracteristici similare, s-a putut identifica și la limita nord-vestică a imobilului (**Fig. 5**, zona marcată cu **c**). Similar, întreaga latura estică a imobilului este ocupată de o fostă albie sau canal artificial, secată în prezent și în mare parte umplută în trecutul apropiat cu pământ și moloz, vizibil pe suprafața terenului. Traseul acesteia este marcată prin diferențe de nivel față de mediul înconjurător (pe alocuri mai înalt, pe alocuri mai scăzut, în funcție de cantitatea umpluturii), precum și de o vegetație deasă în interior și arbori (vezi **Fig. 5**, zona marcată cu **a**).

Spre vest de această albie secată se conturează o porțiune de teren mai înaltă. În prezent partea nordică al acestuia este inaccesibil, ocupat de construcții. Imobilului mai aparține o fâșie triunghiulară pe latura nord-estică, poziționată între două brațe de albie secată (vezi **Fig. 5**, zonele marcate cu **a** și **b**), situându-se pe același altitudine ca restul malului coborât al Oltului, cu deschidere spre nord și spre est (spre stadion și terenul învecinat).

Fig.5.: Dispunerea urmelor identificabile pe teren ale albiilor precedente al Oltului în jurul zonei studiate (marcate cu albastru)³

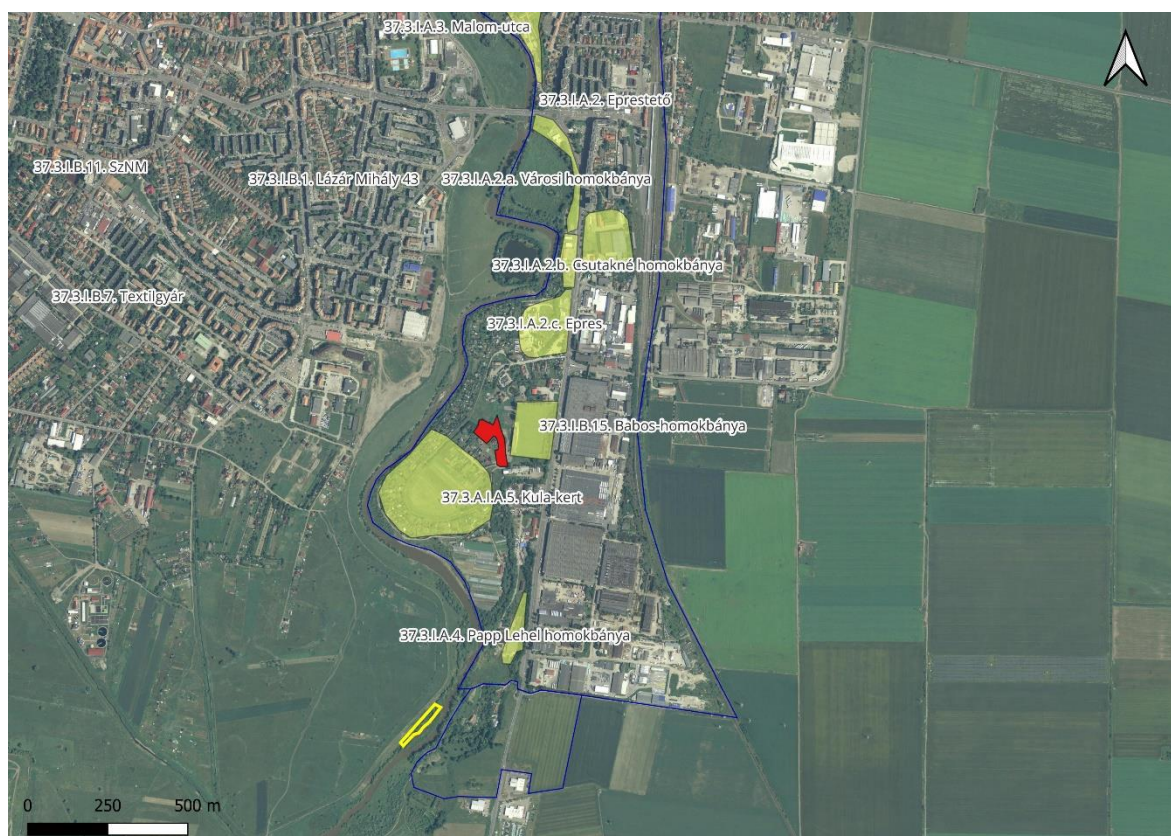
Imobilele supuse evaluării sunt situate într-o regiune cu mai multe zone cu potențial arheologic (vezi Fig. 6.)

Fig.6.: Dispunerea punctelor cu interes arheologic în împrejurimea zonei studiate (marcate cu galben)⁴

Întrucât descoperirile întâmplătoare sus-menționate au indicat totuși un posibil potențial arheologic ridicat al zonei (afectată în mare măsură în cursul secolului trecut), iar întreaga terasă respectivă al Oltului a fost dens populată în cursul istoriei, colectivul de specialitate al MNS a propus delimitarea unei zone de protecție pentru întregul cartier estic al orașului în cadrul reglementărilor propuse pentru Planul Urbanistic General, în care figurează și regiunea imobilelor cu nr. C.F. 40400 și 40401 (vezi Fig. 6., marcajul albastru)
