PUZ – Zonă construcții de sănătate – strada Stadionului nr. 1, municipiul Sfântu Gheorghe, județul Covasna
Documentar fotografic - Studiu istoric de fundamentare
 delimitare zone de protecție monumente istorice situate în zona de studiu aferentă documentației și
 reglementări de amenajare a acestora

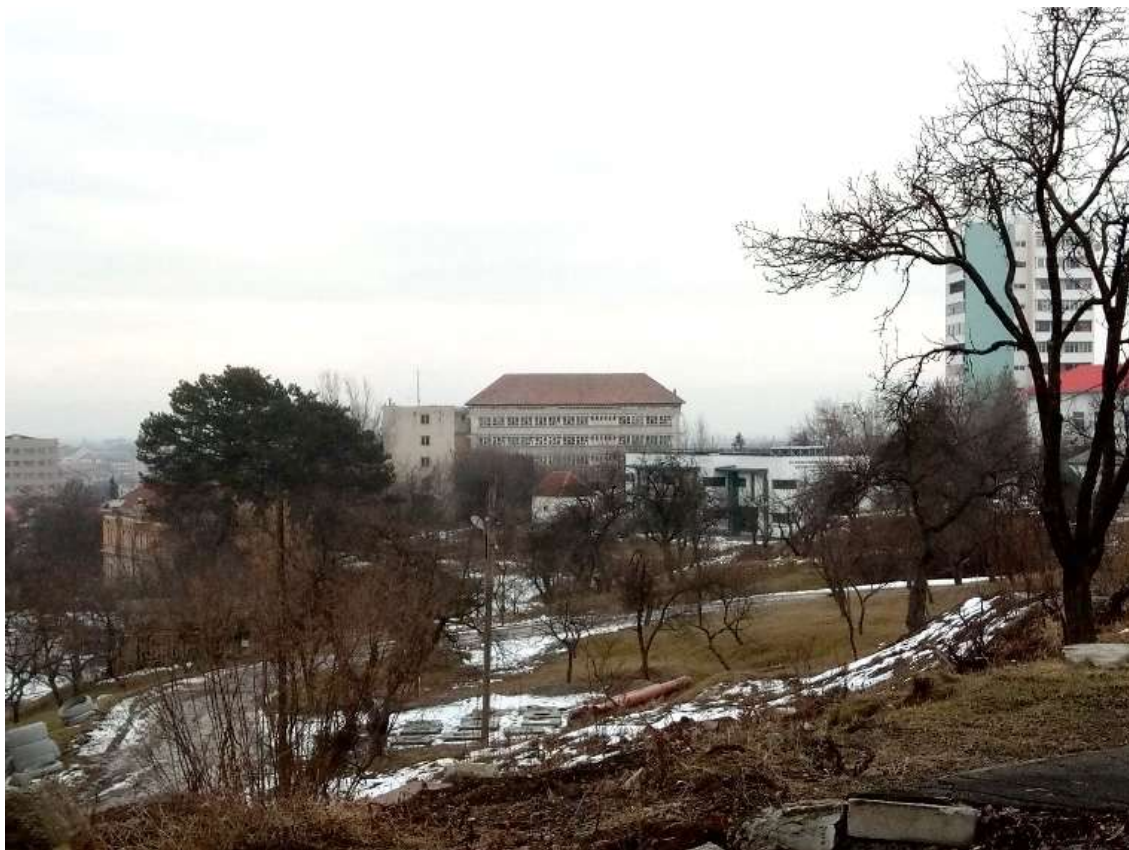
Foto 34 – Vedere generală din incinta spitalului spre construcția monument istoric, fostul *Orfelinat de Băieți* (stânga, vedere voalată de vegetația înaltă), construcția Fundației Studium Prospero Tg. Mureș (dreapta), fostul centru de proiectare (centru) și locuințele colective de factură socialistă cu deschidere la strada Presei (dreapta, ultimul plan) - perspectivă favorabilă din incinta spitalului asupra ansamblului de construcții din vecinătatea spitalului – zona verde din prim plan este propusă pentru a fi amenajată peisagistic – *sursa foto: arhiva personală – ian. 2019*

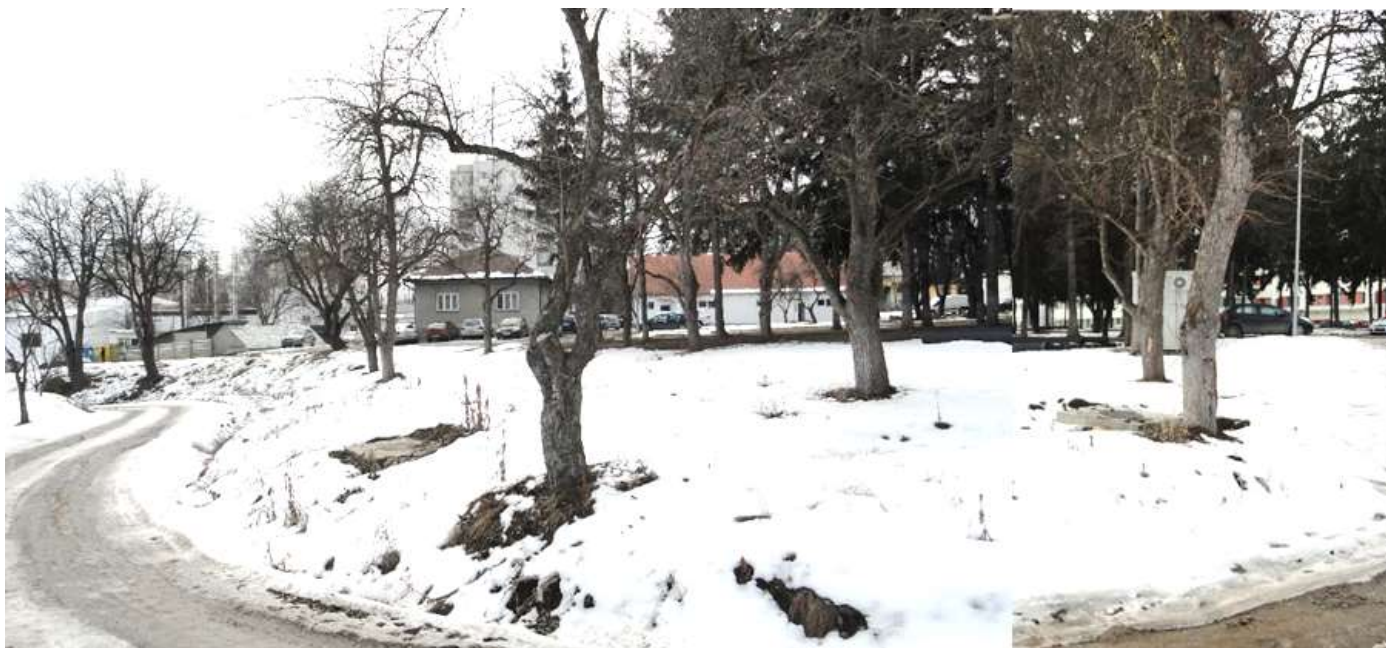
Foto 35 – Vedere generală din incinta spitalului spre incinta spitalului – parcul ce se va păstra, din spatele Corpului C1 – Clădire Spital și Policlinică, zona platoului unde este propusă amplasarea heliportului (prim plan) și actuala clădire administrativă propusă spre demolare (plan secundar) - *sursa foto: arhiva personală – ianuarie 2019*

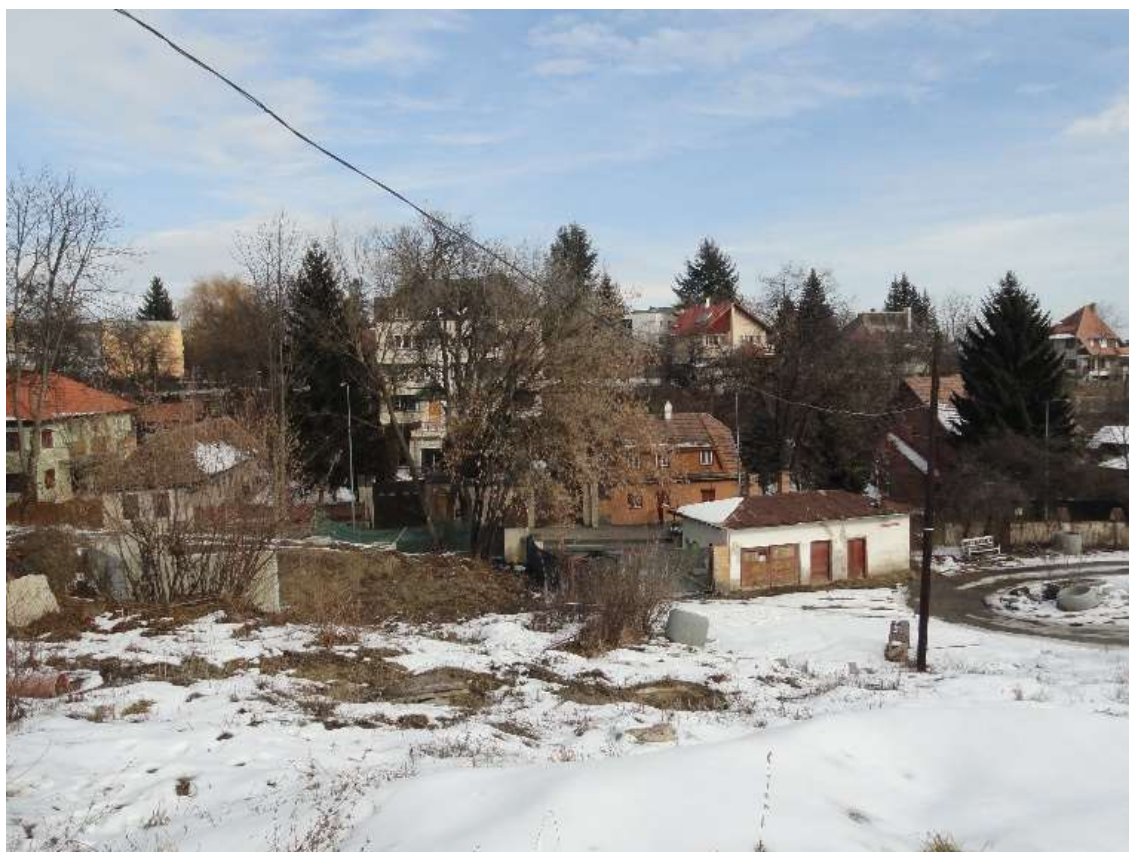
Foto 36 - Vedere generală din incinta spitalului spre accesul secundar propus spre reabilitare și construcțiile la strada Spitalului, perspectivă favorabilă din vecinătatea heliportului propus, zonă propusă spre a fi amenajată peisagistic pentru plimbare și recreere bolnavi (prim plan) – sursa foto: arhiva personală - ianuarie 2019

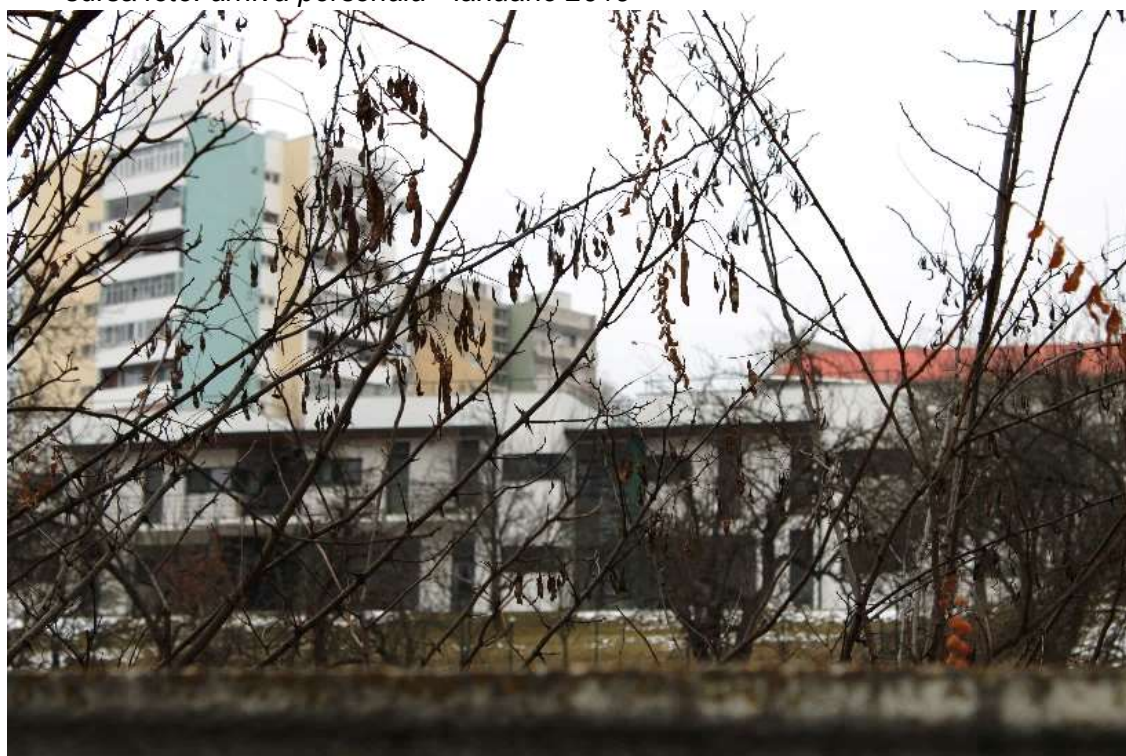
Foto 37 - Vedere din incinta spitalului spre strada Presei - construcția Fundației Studium Prospero Tg. Mureș (prim plan) și blocurile de locuințe colective de factură socialistă cu deschidere la strada Presei (plan secundar) - perspectivă din incinta spitalului asupra ansamblului de construcții din vecinătatea spitalului, spre strada Presei – foto: arhiva personală - ian. 2019

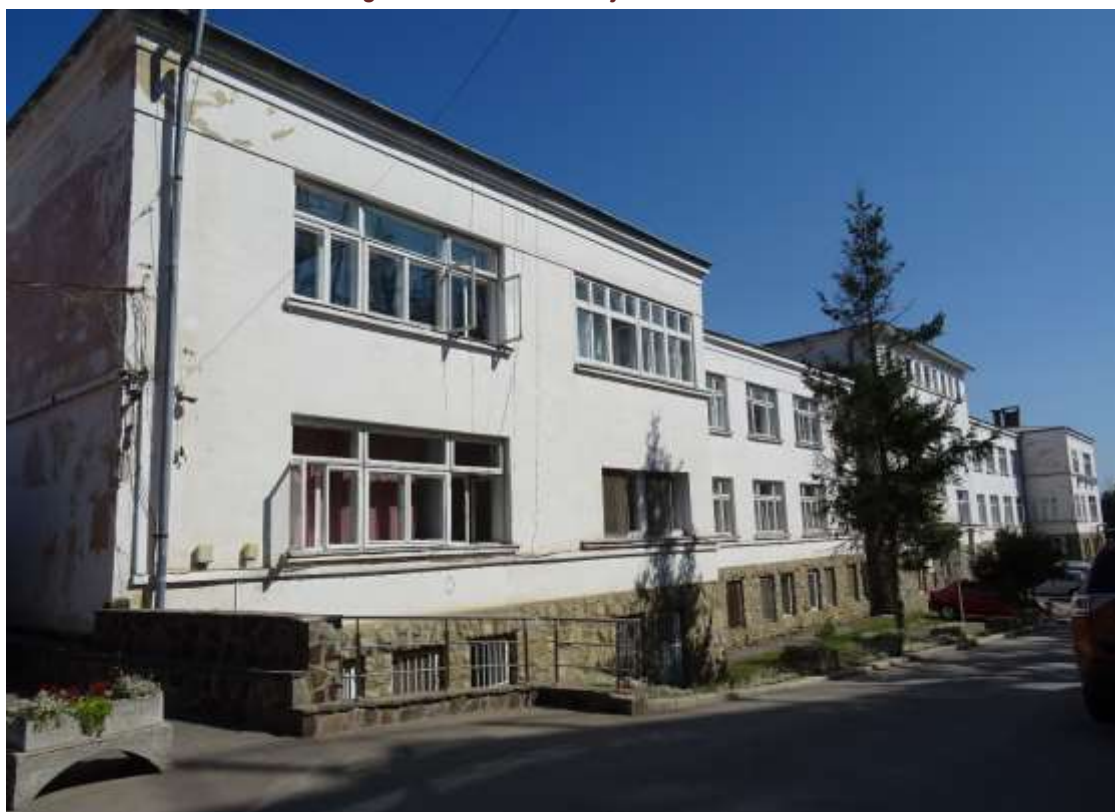
Foto 38 – Vedere actuală a fațadei principale a **Edificiului principal** al spitalului dinspre accesul principal în incinta spitalului – din strada Stadionului, aripa construită după planurile arh. Kós Karóly între anii 1912-1938, care împreună cu **Morga** formează ansamblul „Clădirea fostului spital și morga”, ansamblu ce figurează pe „Lista obiectivelor patrimoniului cultural construit în vederea clasării ca monumente istorice, precum și protejarea acestora până la clasare”, conform Hotărârii C.J. Covasna nr. 13/2001 (poz. 84) – *sursa foto: arhiva personală - septembrie 2020*

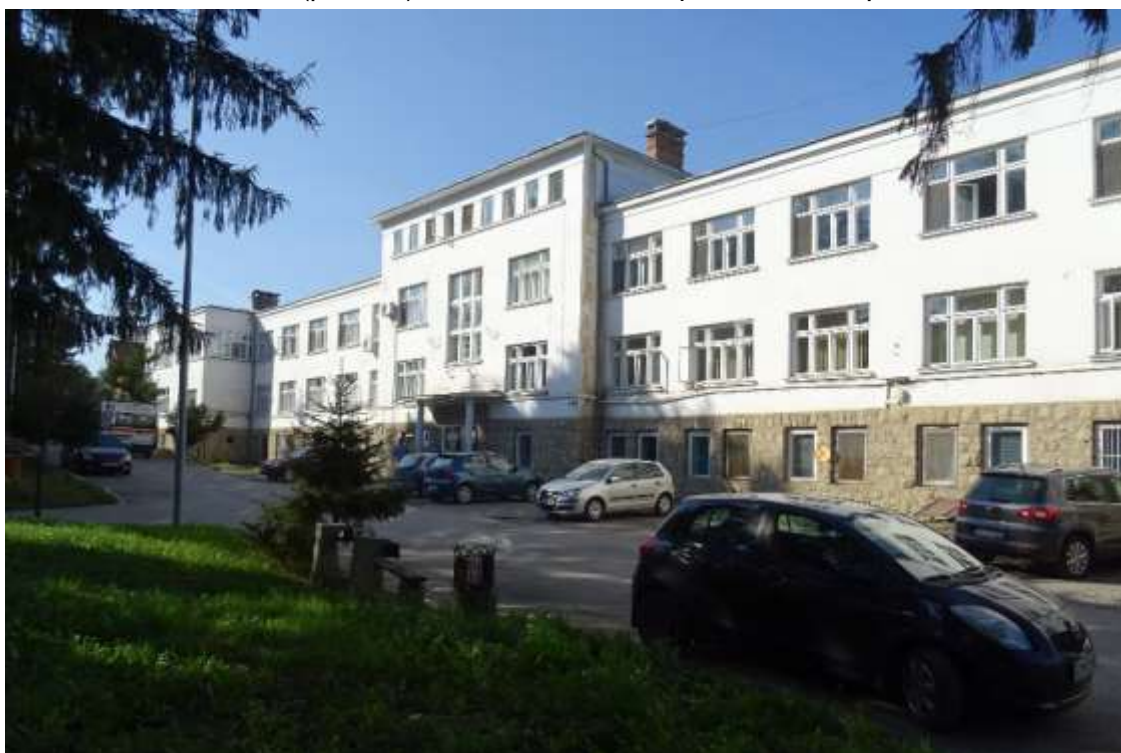
Foto 39 – Vedere actuală a fațadei principale a **Edificiului principal** al spitalului dinspre parcul situat în incinta spitalului, în spatele Corpului C1 – Clădire Spital și Policlinică – aripa construită după planurile arh. Kós Karóly între anii 1912-1938, cu valoare de patrimoniu construit – *sursa foto: arhiva personală - septembrie 2020*

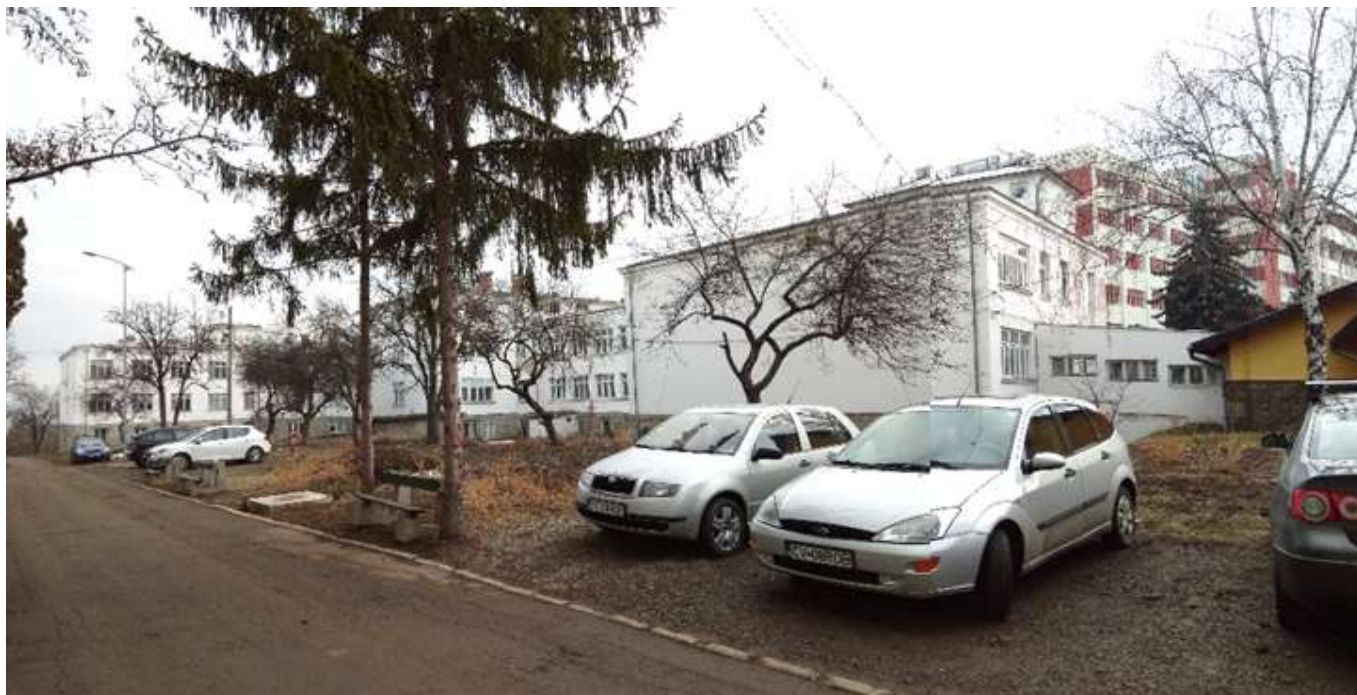
Foto 40 – Vedere actuală posterioară a **Edificiului principal** al spitalului, dinspre Secția Boli Infecțioase – construit parțial după planurile arh. Kós Karóly între anii 1912-1938, cu valoare de patrimoniu construit și parțial între anii 1980-2000 – aripa laterală, ultimul plan (nu se cunoaște data exactă a edificării) – *sursa foto: arhiva personală - ianuarie 2019*

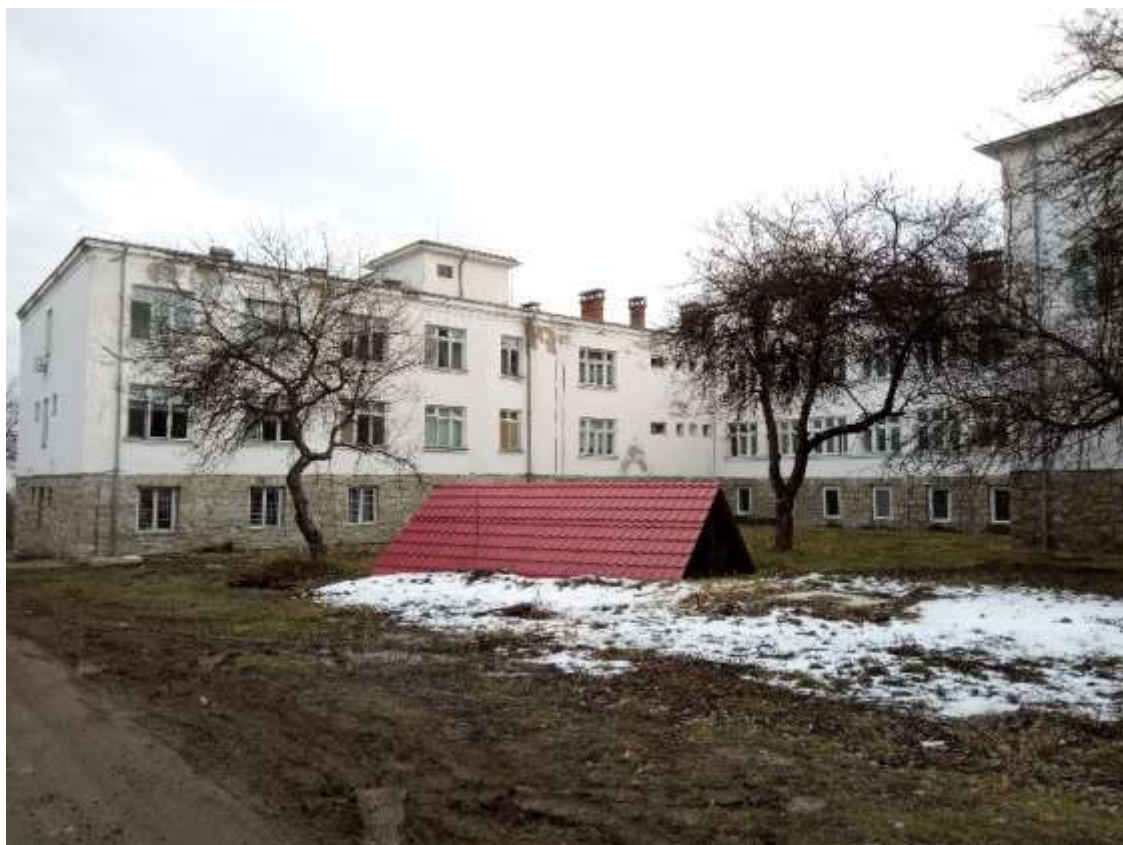
Foto 41 – Vedere actuală posterioară a **Edificiului principal** al spitalului, dinspre Secția Boli Infecțioase – cu accent pe aripa laterală construită între anii 1980-2000 – (nu se cunoaște data exactă a edificării) – *sursa foto: arhiva personală - ianuarie 2019*

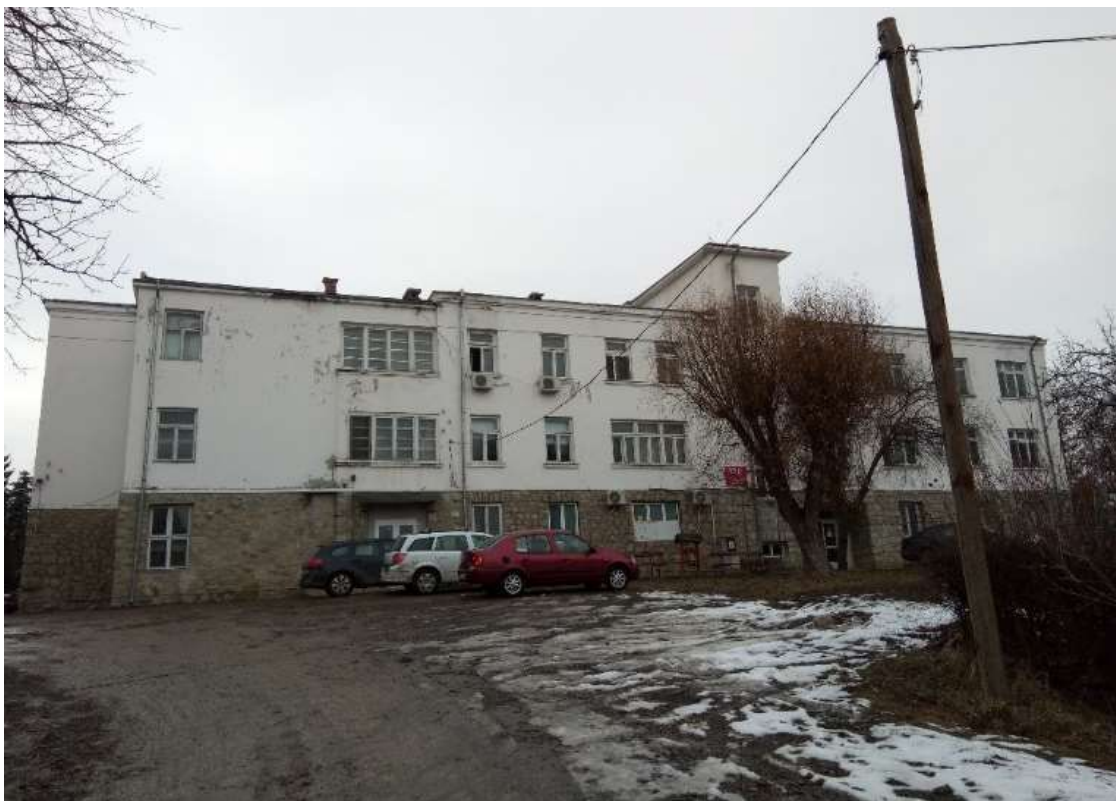
Foto 42 – Vedere actuală laterală a **Edificiului principal** al spitalului, dinspre drumul de acces secundar din strada Spitalului – aripa laterală construită între anii 1980-2000 – (nu se cunoaște data exactă a edificării) – *sursa foto: arhiva personală - ianuarie 2019*

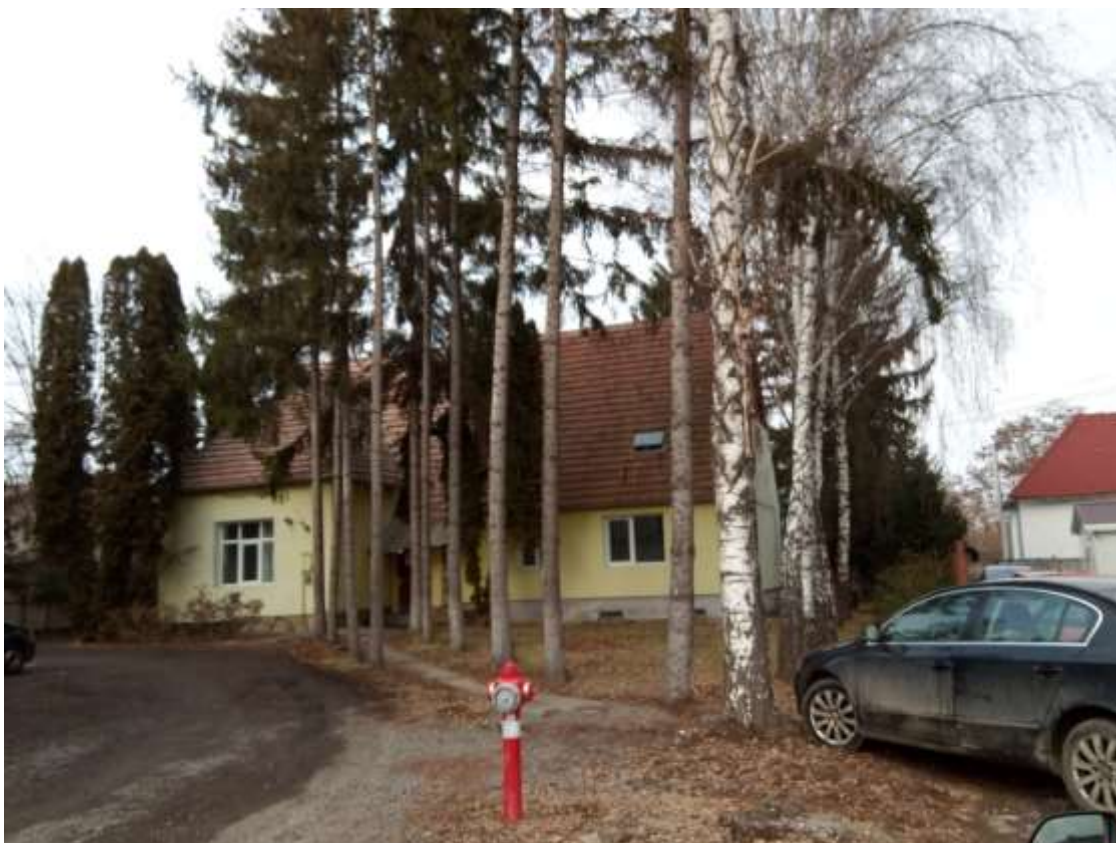
Foto 43 – Vedere actuală dinspre incinta spitalului a **Corpului C12 – Morga** – vedere a extinderii construcției edificate după planurile arh. Kós Karóly în 1943, extindere datând din 1962 – *sursa foto: arhiva personală - ianuarie 2019*

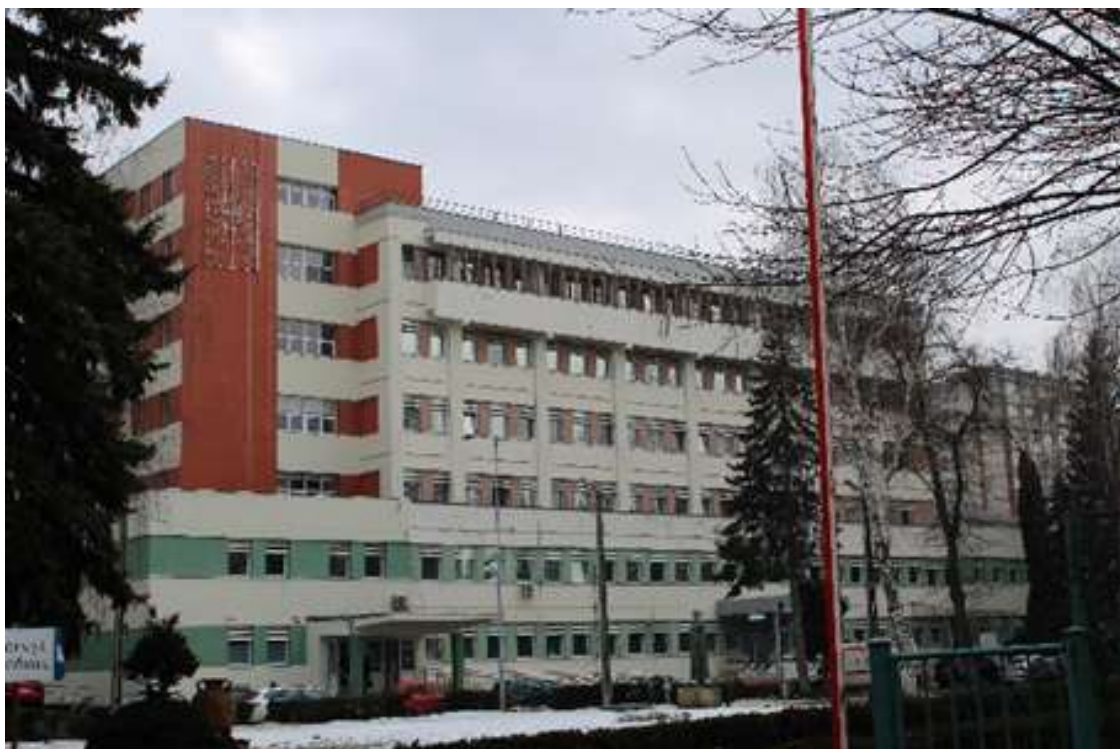
Foto 44 – Vedere actuală a fațadei principale a **Corpului C1 – Clădire Spital și Policlinică** - dinspre accesul principal în incinta spitalului – din strada Stadionului, construit în perioada socialistă – dat în folosință în 1975 – ca poziție, este amplasat perpendicular pe Edificiul principal – *sursa foto: arhiva personală - ianuarie 2019*

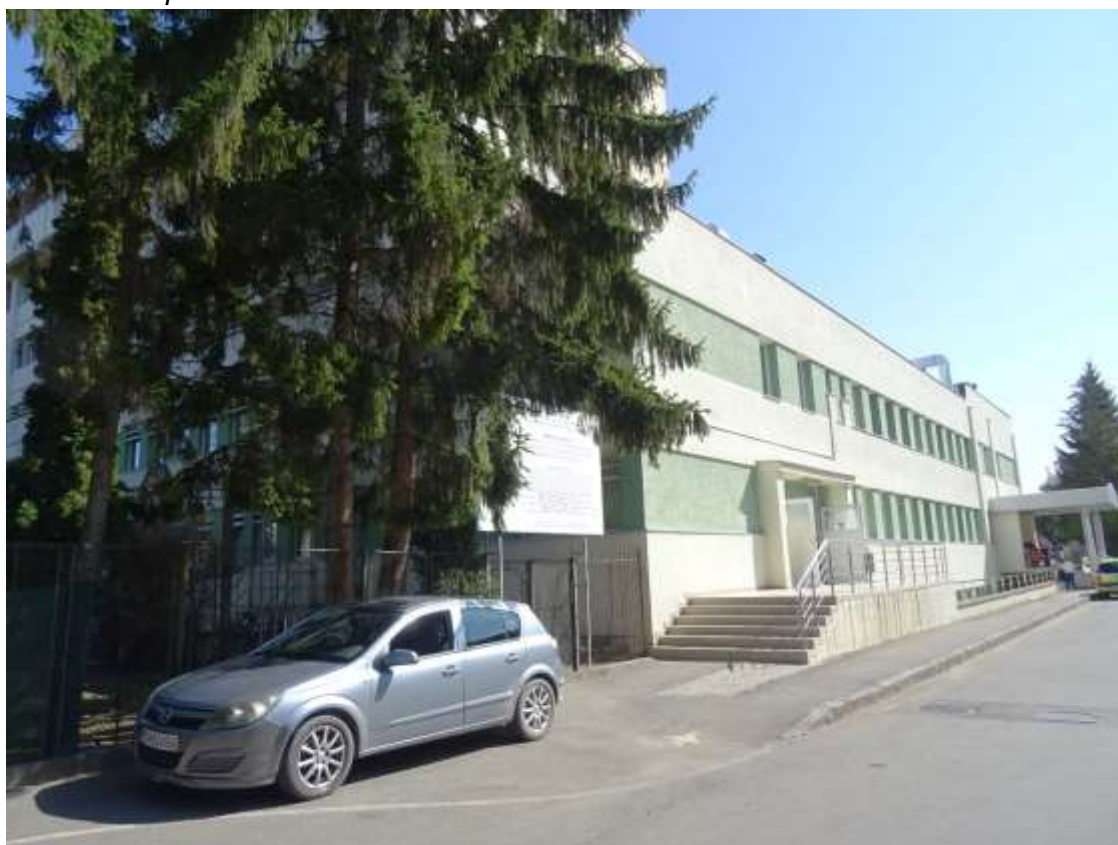
Foto 45 – Vedere actuală a fațadei laterale a **Corpului C1 – Clădire Spital și Policlinică** - dinspre aleea de legătură cu strada Presei – *sursa foto: arhiva personală - septembrie 2020*

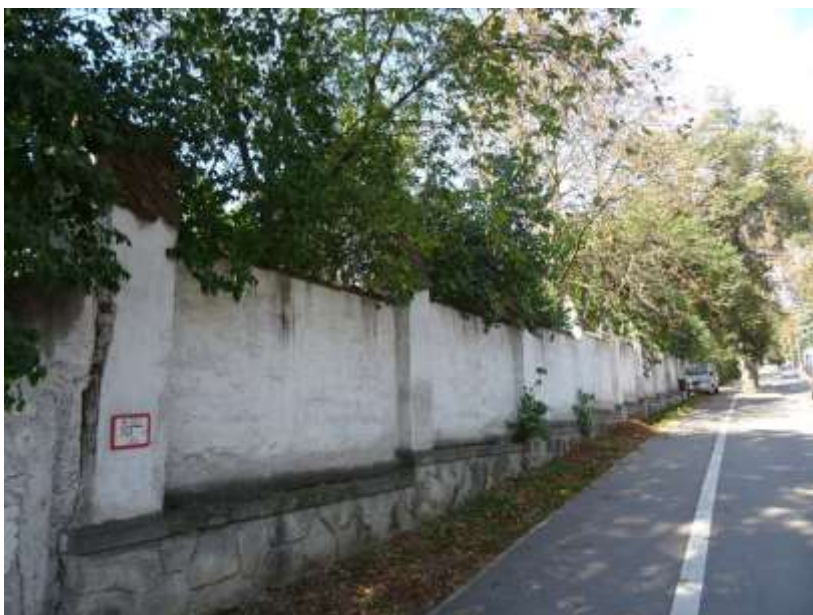
Foto 46 – Vedere actuală a fragmentului de împrejmuire inițială (probabil după proiectul arh. Kós Karóly, având toate caracteristicile împrejurii de zidărie păstrate la alte construcții al căror autor a fost) din zidărie de cărămidă păstrată la strada Spitalului, în zona accesului din strada Spitalului, propus spre reabilitare ca acces secundar, destinat ambulanțelor – *sursa foto: arhiva personală - septembrie 2020*

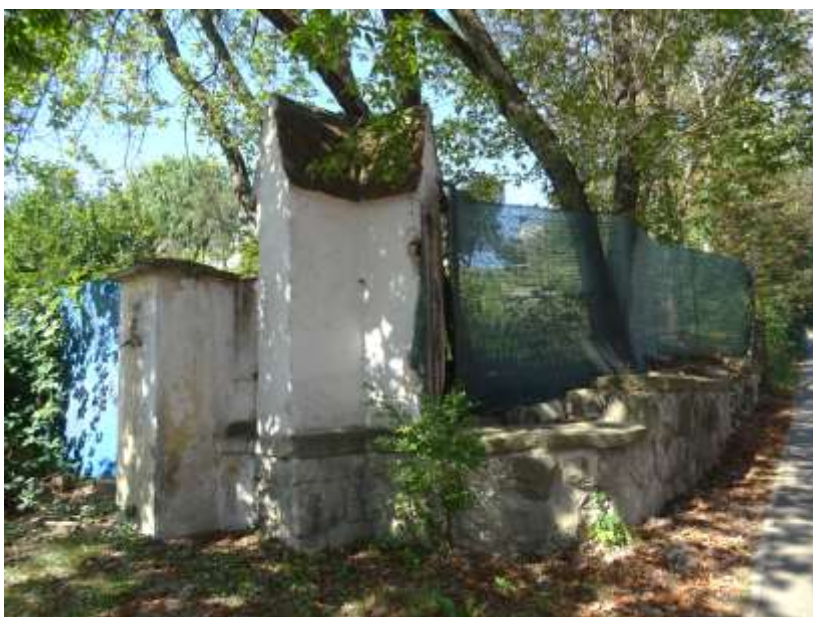
Foto 47 – Detaliu – stâlp de colț din fragmentul de împrejmuire inițială din zidărie de cărămidă păstrată la strada Spitalului, în zona accesului din strada Spitalului, propus spre reabilitare ca acces secundar, destinat ambulanțelor – *sursa foto: arhiva personală - septembrie 2020*

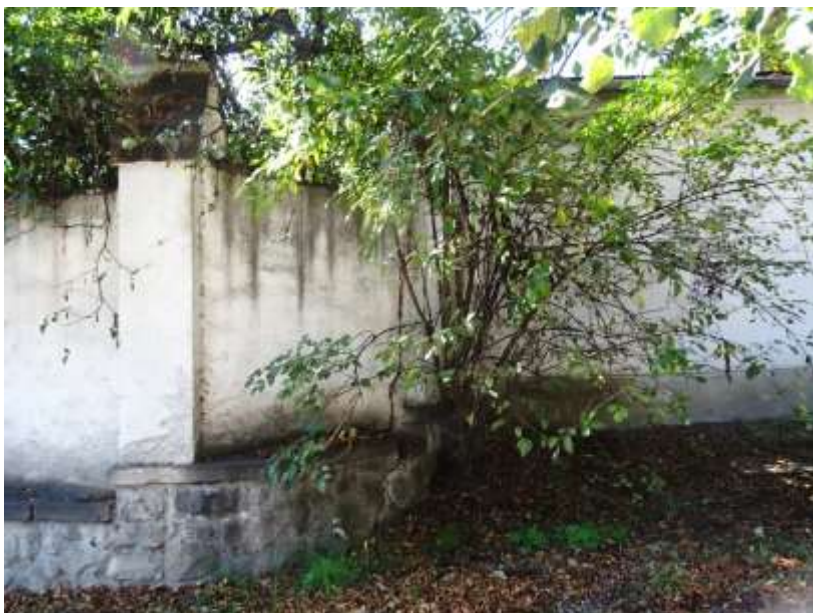
Foto 48 – Detaliu – stâlp din fragmentul de împrejmuire inițială din zidărie de cărămidă păstrată la strada Spitalului, în zona accesului din strada Spitalului, propus spre reabilitare ca acces secundar, destinat ambulanțelor – *sursa foto: arhiva personală - septembrie 2020*
