## **AUDIT ENERGETIC**

pentru modernizare imobil corp C4-C5 din municipiul  
Sfântu Gheorghe, str. Ciucului, nr.50, jud.Covasna

**Faza:** Documentație de avizare pentru lucrări de intervenție  
„ Modernizare exterioară imobil corp A, C4-C5; extindere la corp A; amenajări  
exterioare și împrejmuire; demolare cabină poartă

**Data elaborării:** decembrie 2013

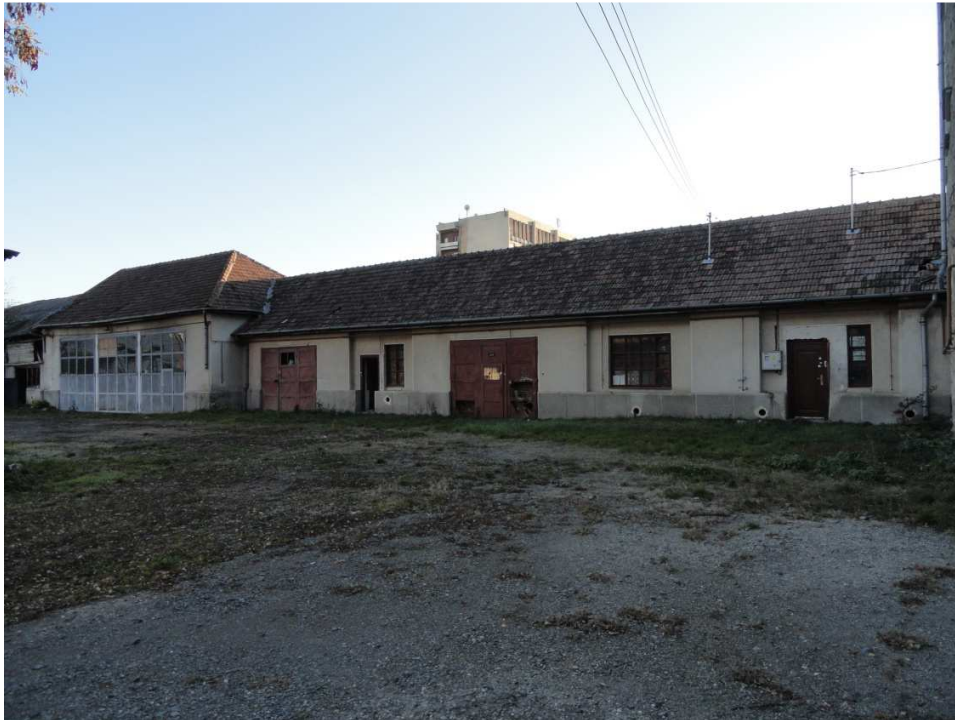
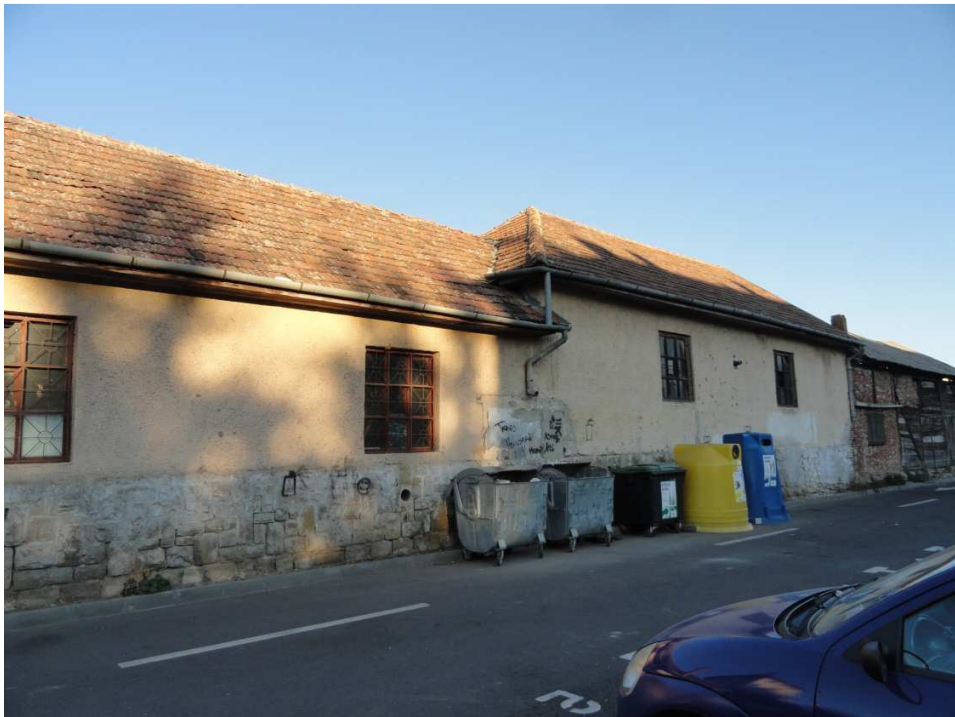
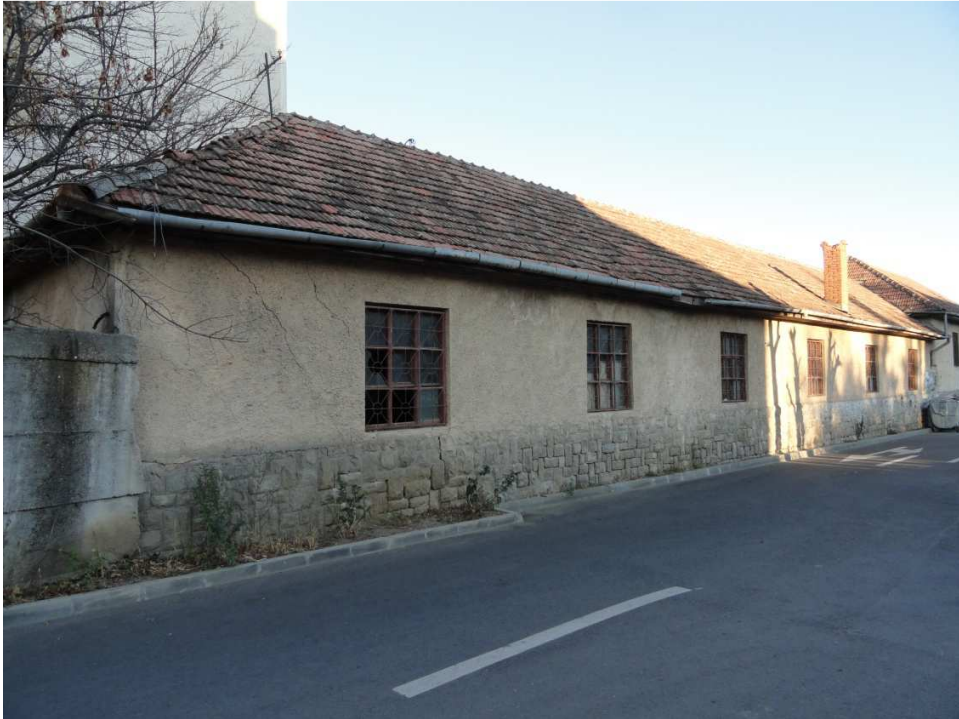
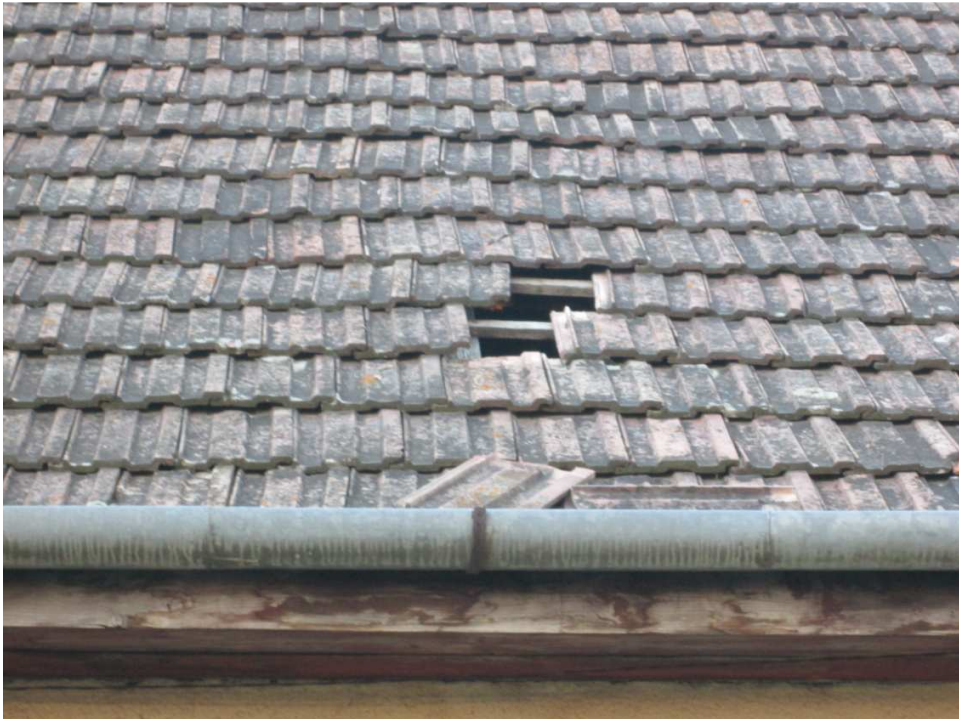
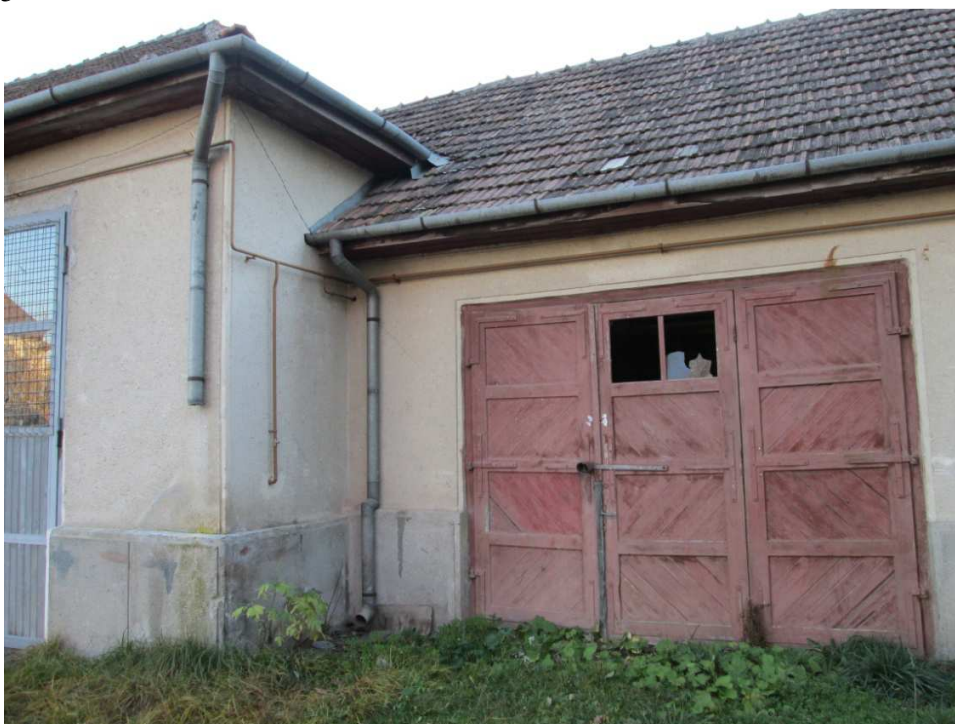
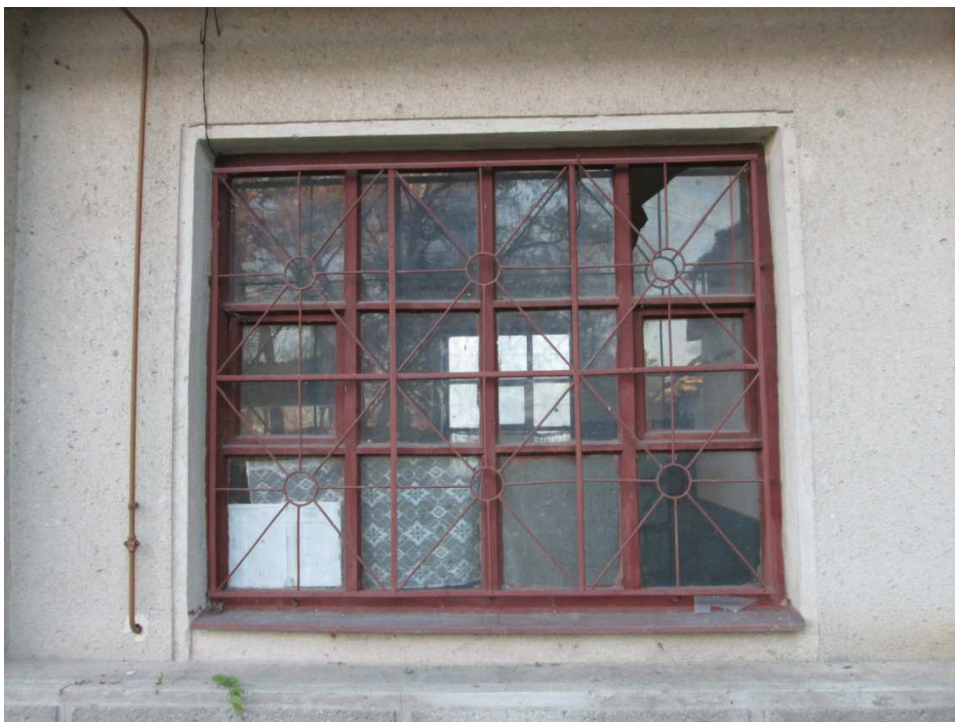
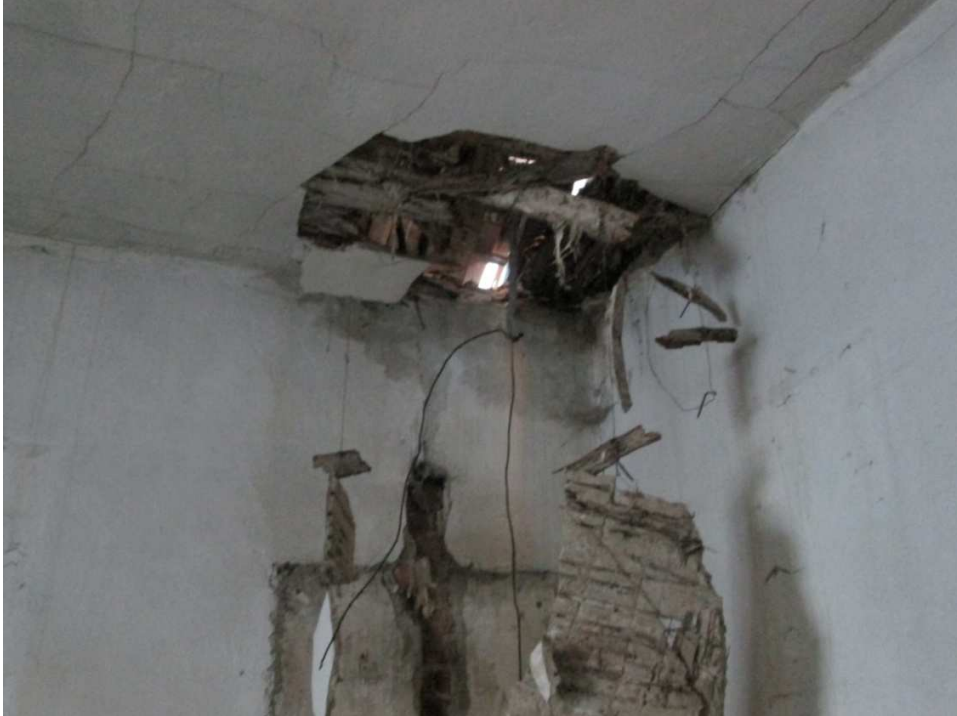
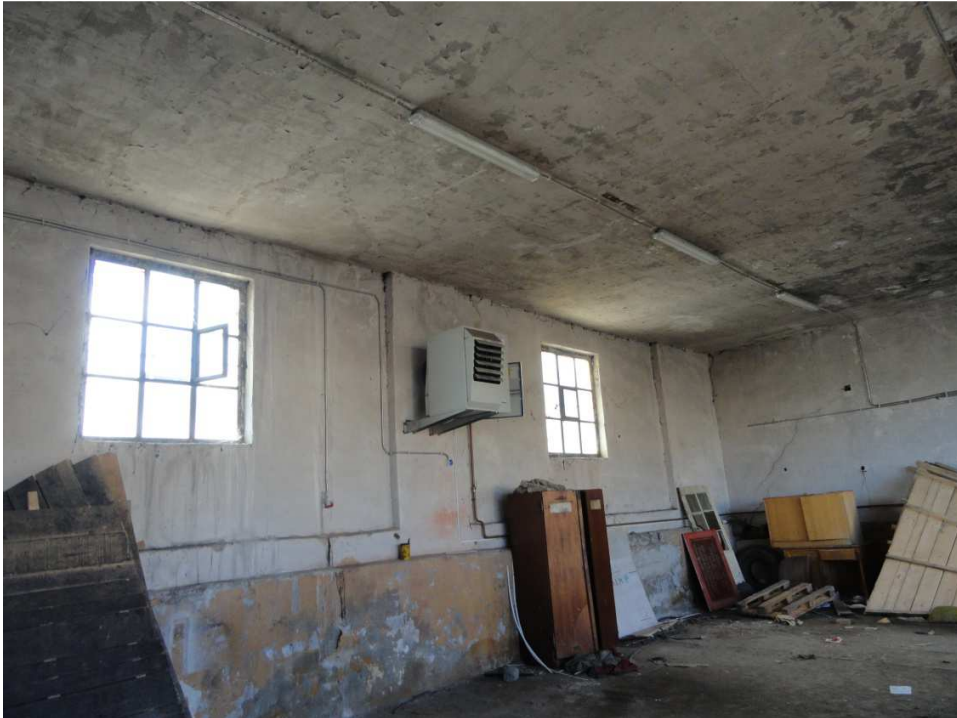
### 4.2. Fotografii corp C4-C5

Pereții exteriori în unele zone au tencuiala căzută, cu urme de infiltrații a apelor meteorice, și au rezistență termică redusă, și prezintă crăpături de adâncime .

Planșeul sub podul neîncălzit (PL sub pod) are structură de lemn, având un strat de aer neventilat de 20 cm între două straturi de cherestea de 25 mm, acoperit la interior cu tencuială . Prezintă un grad avansat de deteriorare (putrezeală, porțiuni căzute) ,cauzate de apele meteorice infiltrate prin învelitoare

Acoperișul este de tip șarpantă cu învelitoare de țiglă , care prezintă zone de neetanșeități la acțiunea ploilor și a zăpezii .

Tâmplăria exterioară este alcătuită din ferestre duble de lemn cu 2 foi de geam (FE ), și uși exterioare de acces simple de lemn (UE), fără garnituri de etanșare,aflată în stare vde deteriorare avansată, care asigură un grad de izolare termică și etanșeitate redusă, rezultând pierderi însemnate de căldură .Ușile de intrare nu sunt dotate cu sisteme automate de închidere.

Sistemul de jgheaburi și burlane prezintă deteriorări( neetanșeitate, porțiuni lipsă, colmatare,etc).

Cele enumerate mai sus, sunt ilustrate cu fotoimagini reprezentative din anexa 4.2.

Izolarea termică a pereților exteriori se va realiza prin montarea pe suprafața exterioară a pereților a unui termosistem din plăci de polistiren extrudat ignifugat pe fațada sud-vestică cu grosimea de 10 cm , iar pe restul fațadelor se va monta un termosistem din plăci de polistiren expandat ignifugat tot cu grosimea de 10 cm, cu nivel de performanță a clasei de reacție la foc: B-s2,do sau A1. Se realizează bordarea golurilor (ferestre si usi) pe toate laturile exterioare cu materiale termoizolante din clasa de reacție la foc A1 sau A2 – s1,d0 cu lățimea de minimum 0,30 m si cu aceeasi grosime cu a materialului termoizolant al fațadei

Datorită stării avansate de degradare a planșeului sub pod și a acoperișului se propune demolarea acestora și refacerea lor totală. Etanșeitatea acoperișului față acțiunea ploilor și a zăpezii este primordială. După această etapă se va realiza termoizolarea planșeului sub pod prin aplicarea unui strat de vată minerală peste planșeu, cu grosimea de 20 cm, cu clasa de reacție la foc A1. Sub vata minerală se va monta o folie barieră contra vaporilor de apă, iar peste stratul termoizolant se montează un strat (folie) antivânt permeabil la vaporii și impermeabil la apă.

Deasemenea se recomandă refacerea sistemului de jgheaburi și burlane de preluare a apelor meteorice de pe acoperiș, sistemul vechi prezentând deteriorări și neetanșeități.
