**STUDIU GEOTEHNIC  
PENTRU  
“REABILITARE STR. 1 DECEMBRIE ÎNTRE STR. GRIGORE BĂLAN ȘI  
POD DIN MUN. SFÂNTU GHEORGHE, CUPRINZÂND CAROSABIL”**

**(pr. nr. 897 / 2015)**

Sf. Gheorghe, mai 2015

**S.C. GEMINEX S.R.L.  
Sf. Gheorghe**

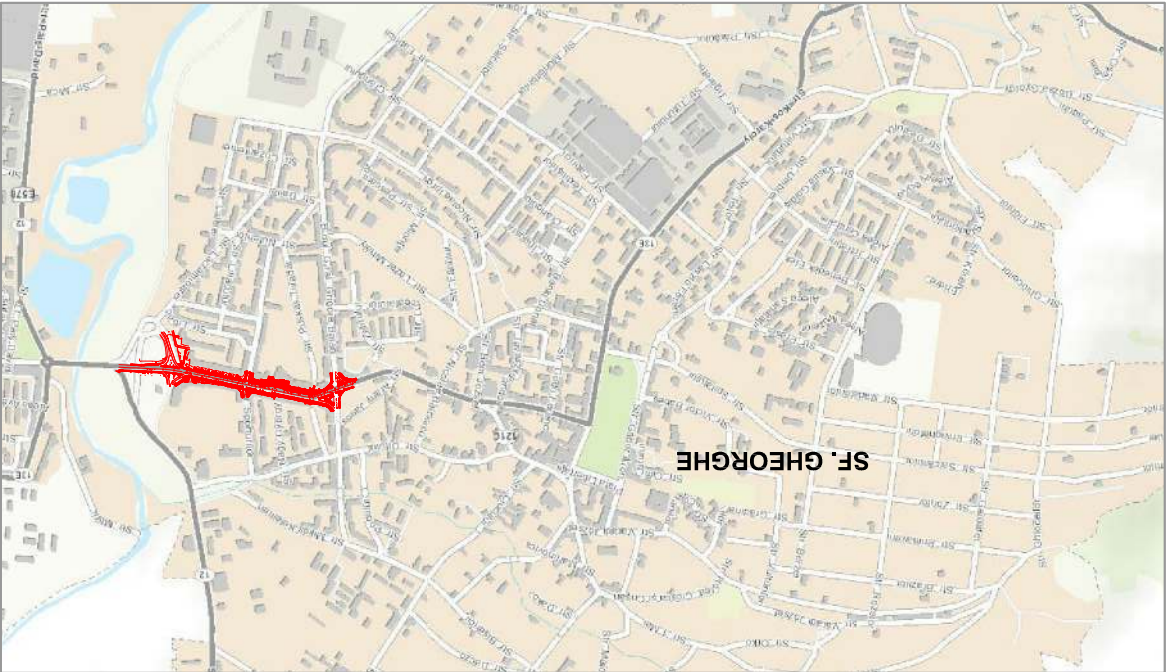
● S1  
Sondaj geotehnic

În conformitate cu contractul nr. 897 din 2015, la solicitarea **S.C. TOP-PROIECT & CONSULTING S.R.L.** din Sf. Gheorghe, au fost executate investigații privind structura rutieră existentă, natura terenului de fundare și condițiile hidrogeologice pe carosabilul străzii 1 Decembrie, între intersecția cu strada Grigore Bălan și până la podul peste râul Olt. În acest scop au fost executate 3 sondaje. Tronsonul are lungimea aproximativă de 600 m.

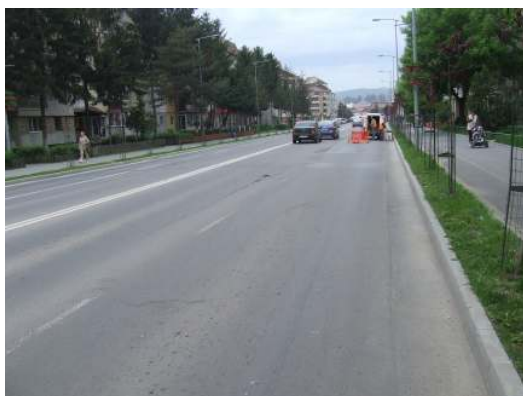
Zona sondajului nr. 1  
(fotografie în direcție vestică)

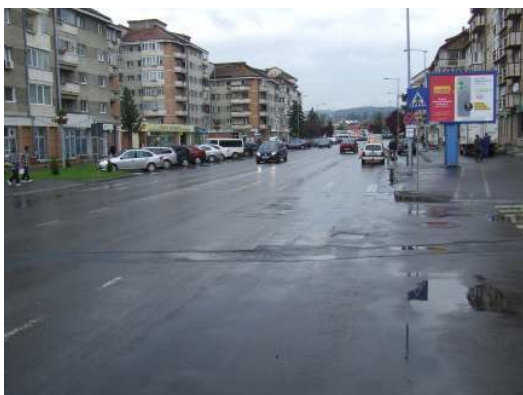
Zona sondajului nr. 2  
(fotografie în direcție vestică)

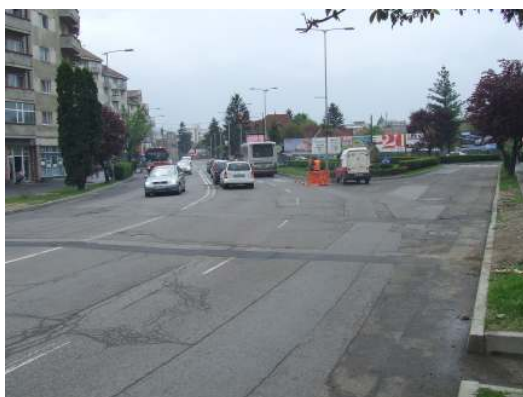
Zona sondajului nr. 3  
(fotografie în direcție vestică)
