**STUDIU GEOTEHNIC
PENTRU
"CENTRUL DE ÎNGRIJIRE DE ZI PENTRU COPII
AFLAȚI ÎN SITUAȚII DE RISC"
SF. GHEORGHE, JUD. COVASNA**

(pr. nr. 785 / 2013)

<u>Denumirea proiectului:</u>	CENTRUL DE ÎNGRIJIRE DE ZI PENTRU COPII AFLAȚI ÎN SITUAȚII DE RISC
<u>Beneficiarul investiției:</u>	Municipiul Sf. Gheorghe, jud. Covasna
<u>Localizarea:</u>	str. Grigore Bălan nr. 15, Sf. Gheorghe
<u>Proiectant general:</u>	S.C. PROIECT COVASNA S.A., Sf. Gheorghe
<u>Faza de proiectare:</u>	studiu geotehnic

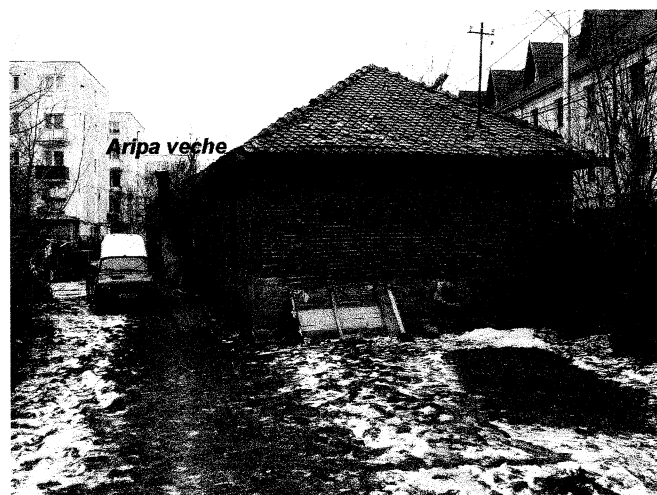
Clădirea investigată este alcătuită din două aripi, una mai veche, tencuită și una mai nouă, netencuită. Aripa veche a fost construită pentru locuință, cea nouă a servit ca încăpere anexă pentru practicarea grădinăritului.

Vedere generale a clădirii investigate (în fața aripa nouă netencuită, în spatele aripa veche tencuită)

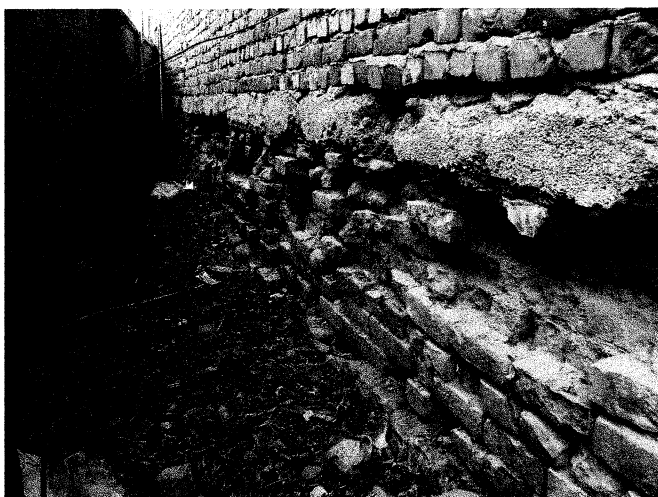
Între cele două aripi nu există rost de tasare. Se pare că toată latura estică a aripii noi s-a deplasat pe verticală cu amplitudine crescândă către nord, împreună cu o porțiune din aripa veche. Pe aripa nouă netencuită urmărirea fisurilor este mai dificilă. Pe latura estică și vestică a aripii noi (consolidată cu centură de beton armat) nu se observă fisuri-crăpături, însă pe latura sudică (unde lipsește centura de beton) prezența unei fisurații incipiente poate indica închiderea în această zonă a degradărilor descrise anterior.

**Elevatia degradata sub centura de beton
armat pe latura estica**

Deși stabilizarea umidității terenului de fundare ar trebui să rezulte desființarea procesului de tasare, pentru consolidarea fundației se recomandă realizarea unei centuri de beton armat incastrat în zidărie deasupra fundației pe tot conturul exterior.

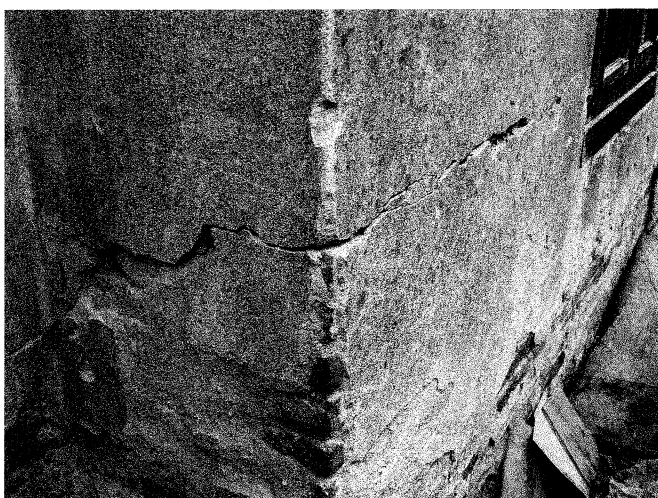
Pe colțul sud-estic al aripii vechi, la contactul cu aripa nouă, zidăria este afectată de crăpături, cu deschiderea maximă de până la cca 1 cm. În interiorul aripii vechi, pe colțul afectat, pe vremuri a existat o gropă de cca 1 m lungime, 0.5 m lățime și cca 80 cm adâncime (pentru depozitarea materialului săditor?). Crăpătura are tronsoane înclinate și orizontale. Conform informațiilor primite de la locatarul aripii vechi, crăpătura a apărut după inundația provocată de pârâul Debren în iulie 2010.

Analizând aspectul crăpăturii principale și a fisurilor adiționale, considerăm că degradarea zidului a fost generată de tasarea secundară a terenului în urma înmuierii acestuia cauzată de inundație. Nu este exclus nici aportul copacilor de pe această latură (recent tăiați în vecinătatea dezvelirii de fundație) prin contracția terenului de fundare în urma extragerii umezelii de către rădăcini, însă totuși considerăm ca efectul cel mai important a avut scăderea parametrilor de forfecare în urma saturației terenului cu apă pe o perioadă mai îndelungată decât pe restul laturilor. Latura estică fiind ferită de soare și prin existența gardului de beton, în această porțiune umezeala a persistat pe o perioadă mai îndelungată. Pe de altă parte, jgheabul pluvial degradat de pe latura estică a aripii vechi deversează o mare parte din precipitații la fundația din această zonă.

Crapatura pe aripa veche

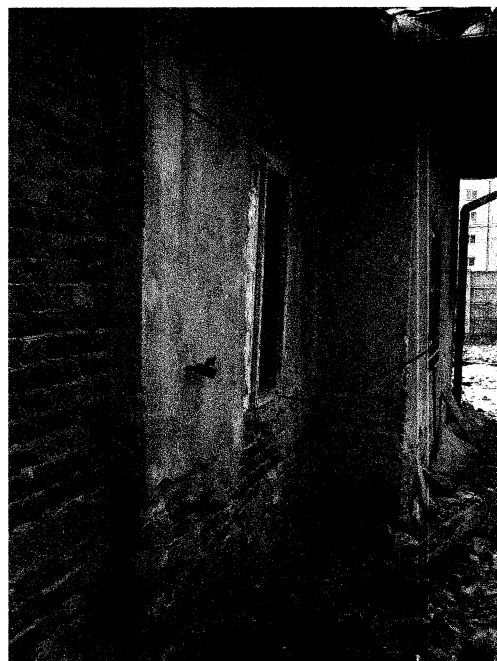
**Traseul crapaturilor pe aripa veche,
latura estica**

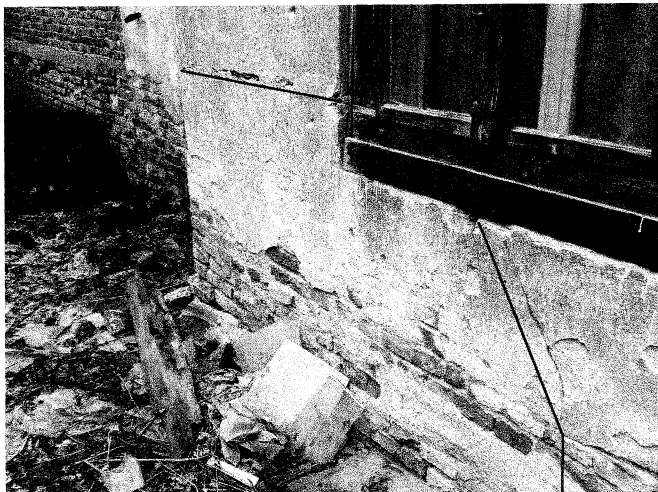
Traseul crapaturii pe latura estica

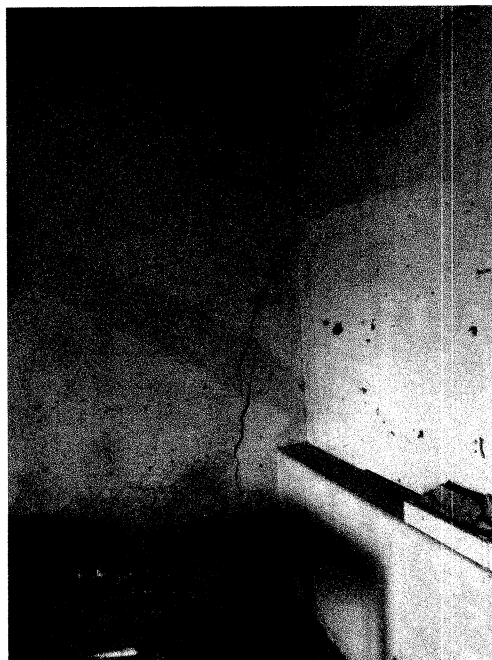
Crapatura pe aripa veche (din interiorul aripii noi)

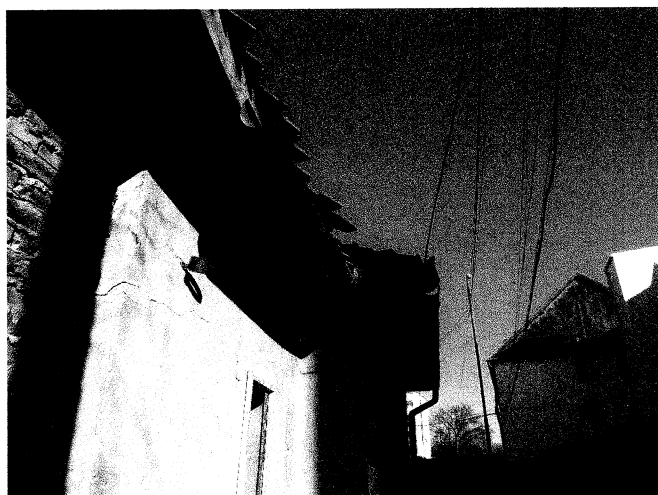
Jgheabul pluvial degradat pe latura estica a aripii vechi

În jurul clădirii există un strat de umplutură nisipos-argilos, cu fragmente de materiale de construcții. Se recomandă compactarea acestui strat și executarea unui trotuar de gardă cu înclinare către exterior. De asemenea se va rezolva îndepărtarea apelor meteorice de pe acoperiș pentru prevenirea infiltrațiilor la terenul de fundare.
