**STUDIU GEOTEHNIC
PENTRU
“REABILITARE STR. BĂNKI DONÁT ÎNTRE STR. KRIZA JÁNOS ȘI STR.
FABRICII DIN MUN. SFÂNTU GHEORGHE, CUPRINZÂND CAROSABIL,
TROTUAR, CANALIZARE PLUVIALĂ ȘI ILUMINAT PUBLIC”**

(pr. nr. 912 / 2015)

Sf. Gheorghe, august 2015

S.C. GEMINEX S.R.L.
Sf. Gheorghe

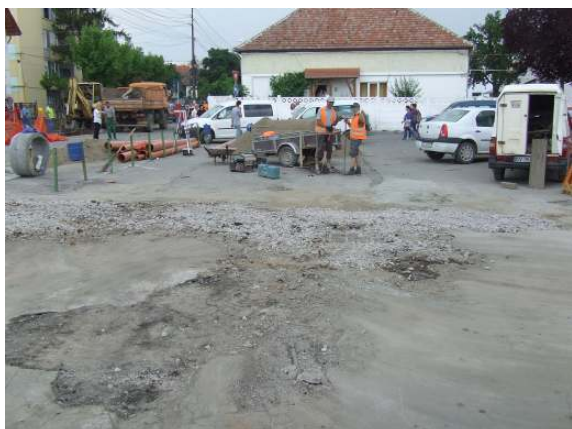
Zona sondajului nr. 1 (parcarea)
(fotografie în direcție nord-estică)

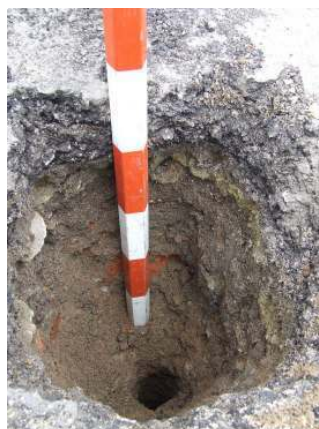
Sondajul nr. 1

Structura sistemului rutier: are grosimea de 0.20 m:

10 cm covor asfaltic

10 cm piatră spartă împănată cu nisip

Terenul de fundare este alcătuit dintr-un strat de 1.00 m grosime de nisip argilos cafeniu și negricios cu fragmente de cărămidă (umplutură), subiacent urmând argilă prăfoasă (terenul natural).

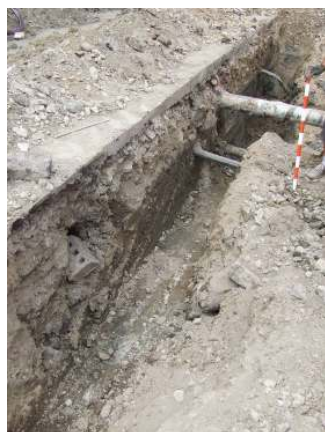
- **Sondajul nr. 2** (deoarece zona unde s-a prevăzut forajul era excavată pentru schimbarea conductei de canalizare, nefiind condiții pentru executarea forajului, structura sistemului rutier și stratificația a fost studiată în șantul săpat)

Zona sondajului nr. 2 (excavație)
(fotografie în direcție nord-estică)

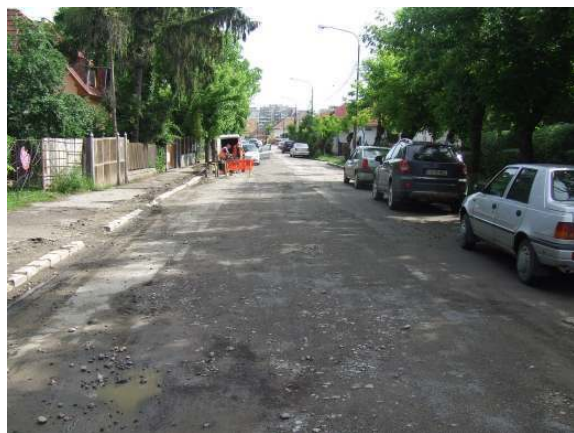
Zona sondajului nr. 3
(fotografie în direcție nord-estică)
