**STUDIU GEOTEHNIC**  
**PENTRU**  
**“REABILITARE STR. PUSKÁS TIVADAR DIN MUN. SFÂNTU**  
**GHEORGHE, CUPRINZÂND CAROSABIL, TROTUAR, CANALIZARE**  
**PLUVIALĂ ȘI ILUMINAT PUBLIC”**

**(pr. nr. 909 / 2015)**

Sf. Gheorghe, august 2015

**S.C. GEMINEX S.R.L.  
Sf. Gheorghe**

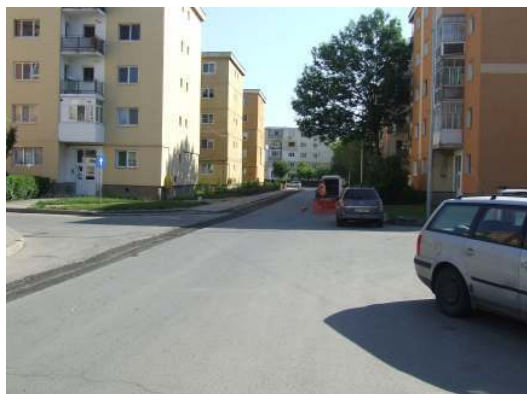
Tronsonul dintre strada Daliei și strada Nuferilor este acoperit cu covor asfaltic, în curs de plombare. Tronsonul dintre strada Nuferilor și strada Málik József este betonat, însă betonul de pe carosabil este în stare avansată de degradare, de asemenea și trotuarul.

Zona sondajului nr. 1  
(fotografie în direcție nordică)

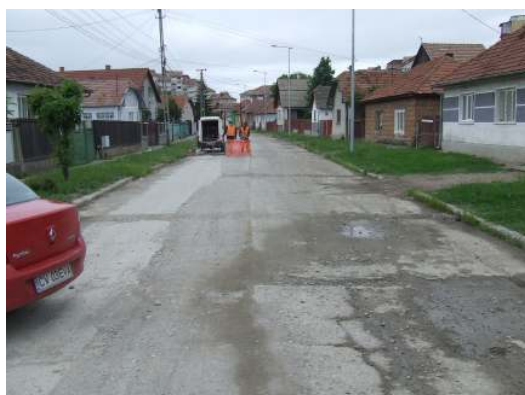
Zona sondajului nr. 2  
(fotografie în direcție nordică)

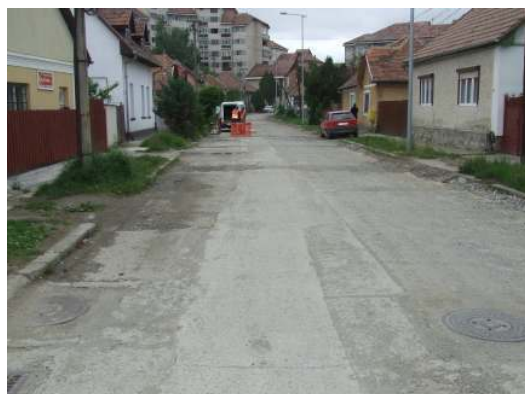
Zona sondajului nr. 3  
(fotografie în direcție nordică)

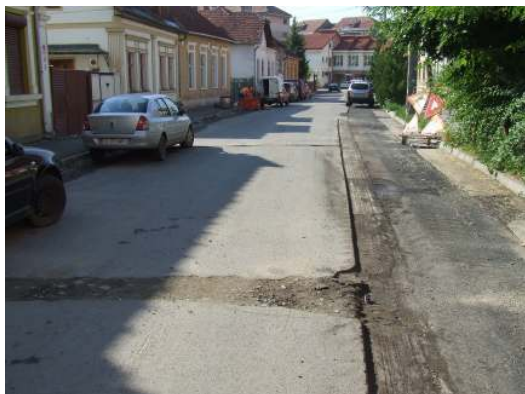
Pe tronsonul dintre strada 1 Decembrie și strada Oltului, covorul asfaltic inițial în stare relativ bună este intens fragmentat de lucrările de infrastructură (amplasare și racordări conducte) și este parțial decapat.

Zona sondajului nr. 4  
(fotografie în direcție nordică)

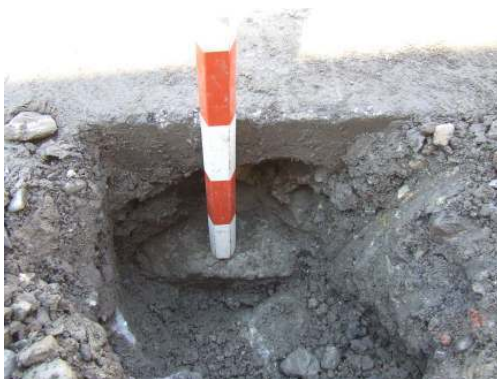
**Structura rutieră:** inițial carosabilul a fost acoperit cu beton, peste care ulterior s-a turnat covor asfaltic. Sistemul rutier are grosimea de 58 cm (~60 cm) și este alcătuit din:

Sondaj de verificare a stratului de beton sub  
asfalt în zona sondajului nr. 4
