**STUDIU GEOTEHNIC  
PENTRU  
“REABILITARE STR. SPORTURILOR ÎNTRE STR. 1 DECEMBRIE ȘI STR.  
NUFERILOR DIN MUN. SFÂNTU GHEORGHE, CUPRINZÂND CAROSABIL,  
TROTUAR, CANALIZARE PLUVIALĂ”**

**(pr. nr. 911 / 2015)**

**S.C. GEMINEX S.R.L.  
Sf. Gheorghe**

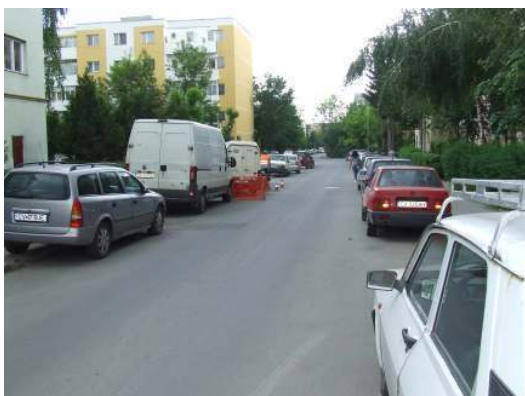
Zona sondajului nr. 1  
(fotografie în direcție sudică)

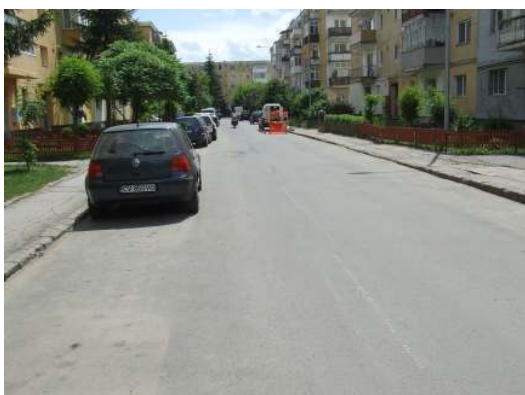
Zona sondajului nr. 2  
(fotografie în direcție sudică)
