**STUDIU GEOTEHNIC
PENTRU
“REABILITARE STR. 1 DECEMBRIE ÎNTRE STR. GRIGORE BĂLAN ȘI
STR. N. BĂLCESCU INCLUSIV SENSUL GIRATORIU DIN MUN. SFÂNTU
GHEORGHE, CUPRINZÂND CAROSABIL, TROTUAR, CANALIZARE
PLUVIALĂ ȘI ILUMINAT PUBLIC”**

(pr. nr. 915 / 2015)

**MUNICIPIUL SF. GHEORGHE
jud. Covasna**

**S.C. GEMINEX S.R.L.
Sf. Gheorghe**

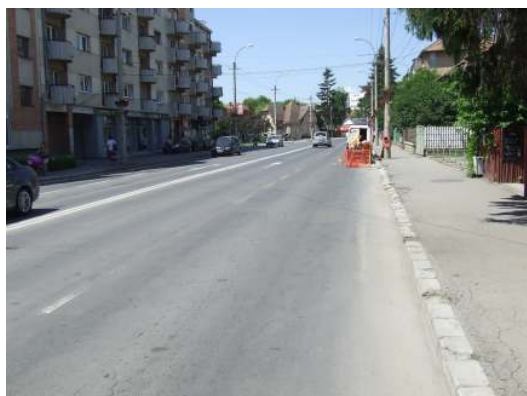
Zona sondajului nr. 1
(fotografie în direcție vestică)

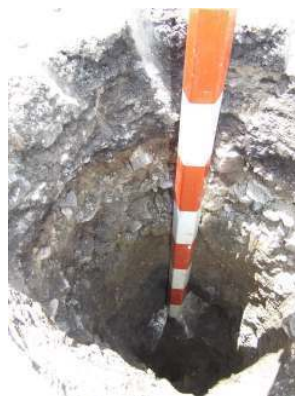
Sondajul nr. 1

Structura sistemului rutier: în sondaj sistemul rutier are grosimea de 0.90 m, însă între adâncimile de 0.35-0.75 m umplutura s-a dovedit a fi un nisip argilos cu pietriș mic. Conținutul de argilă (fracțiunea <0.002 mm) a orizontului conform analizei depășește ușor limita dintre pământurile sensibile și foarte sensibile la îngheț și din cauza depășirii cu cca 1-2 % a limitei de 6 % a fracțiunii <0.002 mm, trece în categoria pământurilor foarte sensibile la îngheț.

Sistemul rutier este alcătuit din:

18 cm covor asfaltic

17 cm piatră spartă împănată cu nisip

40 cm nisip argilos cu pietriș mic

15 cm bolovaniș din gresie

Terenul de fundare este alcătuit din argilă prăfoasă cafenie-gălbuie cu plasticitate mare, plastic consistentă spre vâtoasă.

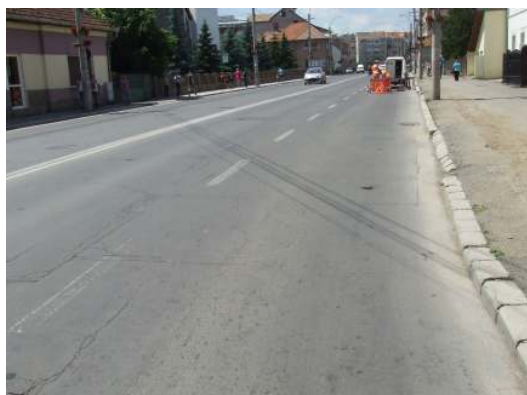
Zona sondajului nr. 2
(fotografie în direcție vestică)

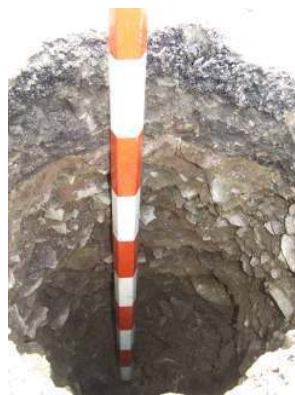
Sondajul nr. 2

Structura sistemului rutier: are grosimea de 0.90 m și este alcătuit din

- 12 și 5 cm covor asfaltic (12 cm are covorul asfaltic inițial, 5 cm are plomba interceptată)
- până la adâncimea de 90 cm piatră spartă împănată cu nisip

Terenul de fundare: argilă nisipoasă cafenie-gălbuie.
