CONSTRUIRE ACCES ȘI GRUP SANITAR PENTRU
PERSONE CU DIZABILITĂȚI, CONSTRUIRE
SCARĂ EXTERIOARĂ, CONSTRUIREA UNUI
WINDFANG LA INTRAREA PRINCIPALĂ A CLĂDIRII

SFÂNTU GHEORGHE
str. Oltului nr. 38
judetului Covasna

Proiectant: sc BENVEREX srl - Tg.Mureș
Proiect nr: 23/2017
Faza de proiectare: Expertiză tehnică
Beneficiar: GRĂDINIȚA DE COPII CU PROGRAM PRELUNGIT NR. 1
BENEDEK ELEK

RAPORT DE EXPERTIZĂ

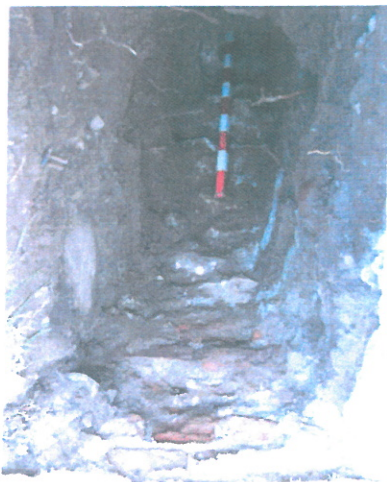
Fundația dezvelită (adâncimea de fundare: 1,80 m)

- Adâncimea de fundare: 1.80 m
- Fundația: până la adâncimea de 50 cm este din cărămidă cu mortar (ca și elevația), între 0.50-1.80 m adâncime din blocuri brute de gresie cu mortar
- Lățimea fundației: 30 cm
- Terenul de fundare: nisip prăfos cafeniu, aflat spre îndesare mijlocie.
- Până la adâncimea de cca 1.60 m s-a interceptat umplutură din nisip prăfos brun cu fragmente de cărămidă, bolovăniș și pietriș.

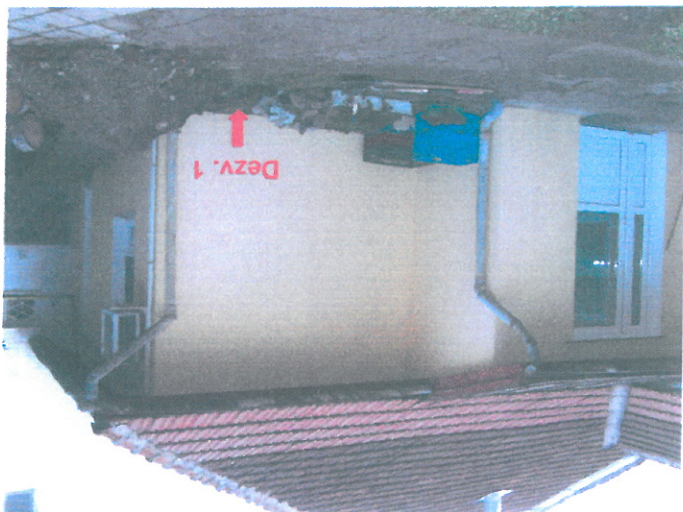
Localizarea dezvelirii de fundație

Dezvelirea de fundație D 1 a fost executată lângă clădirea bucatărie+spălătorie+depozit.

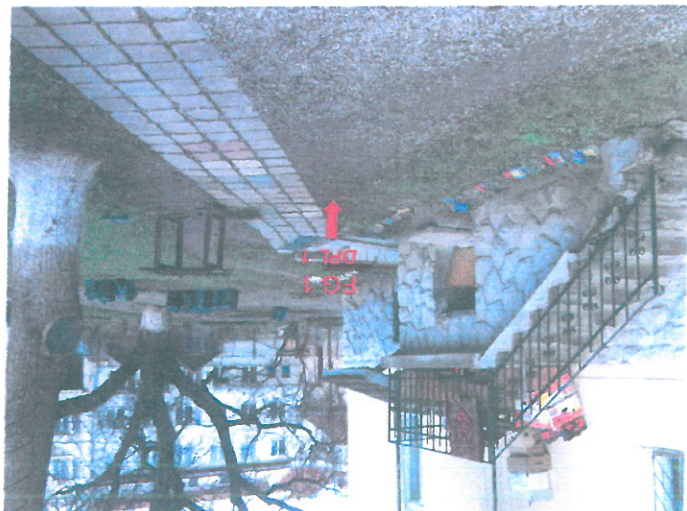
Localizarea forajului geotehnic FG 1
