Denumire lucrare
Consolidarea și reabilitarea clădirii Școlii Gimanziale „Gödri Ferenc"
str. Elevilor, nr. 1, mun. Sfântu Gheorghe, jud. Covasna

Denumire plan
Secțiune 2 - secțiune transversală Corp A

Nr. proiect: 022 / 2025
Categ. importanță: C
Cl. de importanță: II
Nivel de stabilitate la incendiu: II
Faza: RELEVEU
Nr. planșă: REL.10

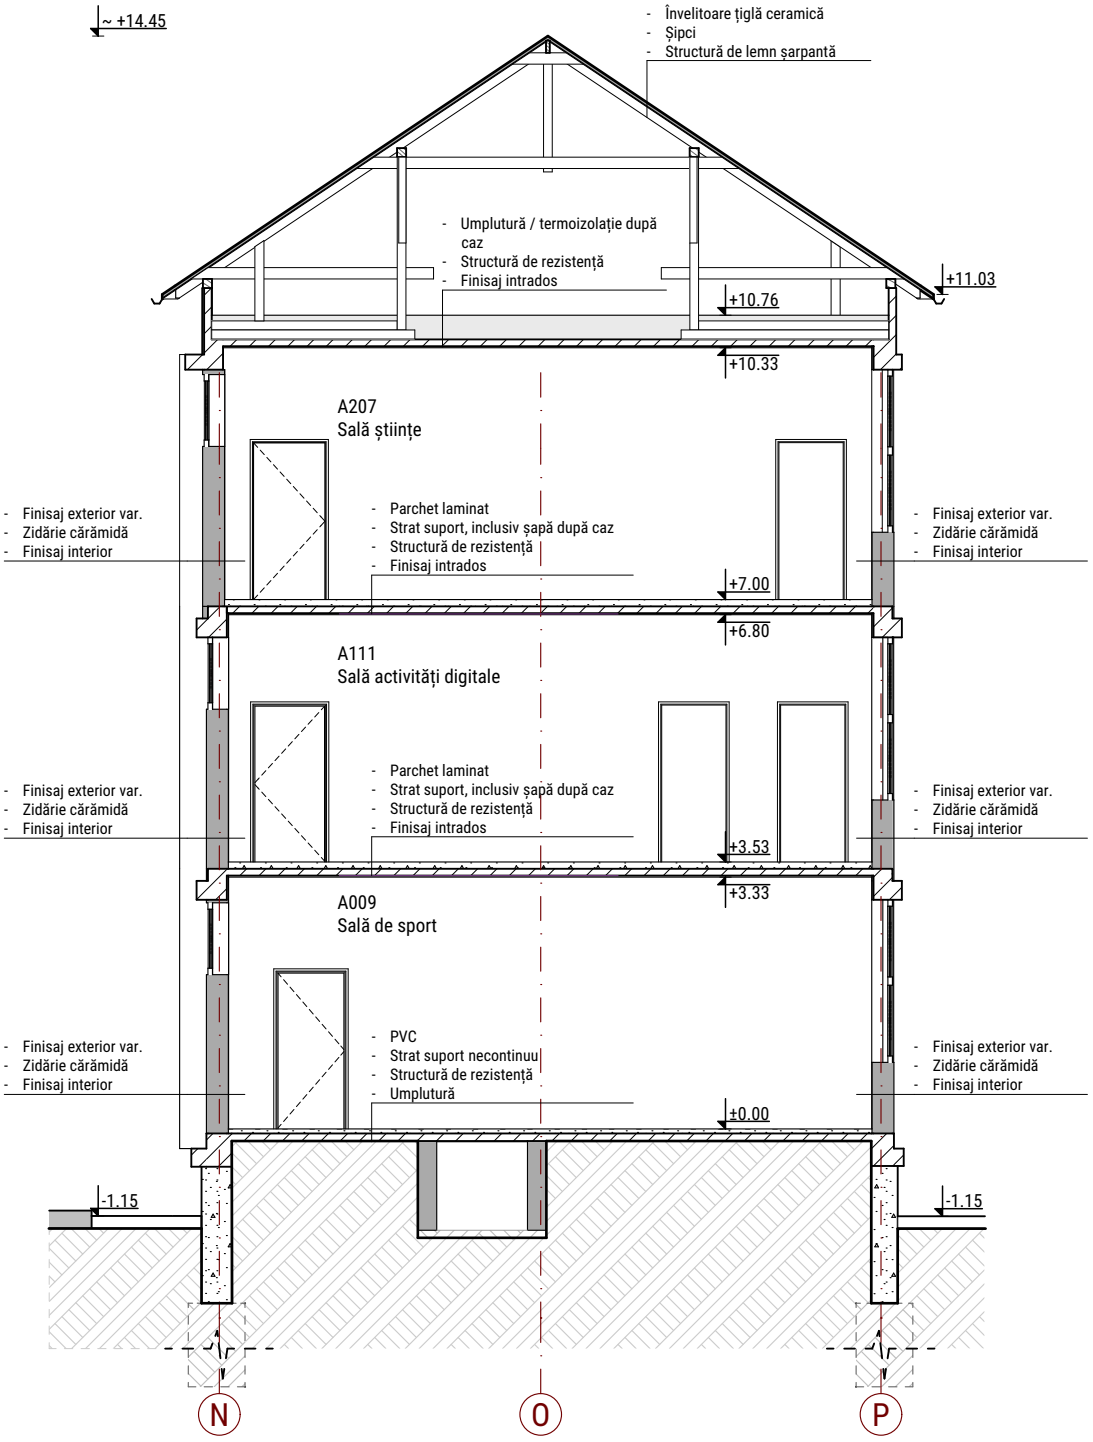
NOTE GENERALE:
Conform măsurătorilor din teren, au fost constatate următoarele aspecte:
1. Pereții exteriori și cei interiori de compartimentare, dar și elementele structurale, precum stâlpi și grinzi, nu se suprapun de la un etaj la altul, diferențele fiind de ordinul centrimetrilor.

2. Există decalaje ale elementelor structurale față de axele propuse în proiectul original, dar și o posibilă modificare a distanțelor dintre axele clădirilor, raportat la distanțele din proiectul original. Acest aspect a dus la o modificare a gabaritelor totale ale clădirilor.

3. Majoritatea încăperilor au pereți care nu se intersectează la un unghi de 90 de grade, ceea ce sugerează o formă neregulată a încăperilor și cel mai probabil al clădirilor în ansamblul lor.

4. Există posibilitatea ca intersecția dintre clădiri să fie la un unghi anume, prin urmare clădirile nu sunt perpendiculare unele pe celălalte.
5. Există diferențe de cote de nivel între cele trei corpuri de clădire, de ordinul centrimetrilor.
