EXPERTIZA TEHNICĂ

IMOBIL STR. CAMPUL FRUMOS NR. 5
SFANTU GHEORGHE

Beneficiar: Municipiul Sfântu Gheorghe

Obiectiv: Imobil str. Campu Frumos nr. 5, Sf. Gheorghe

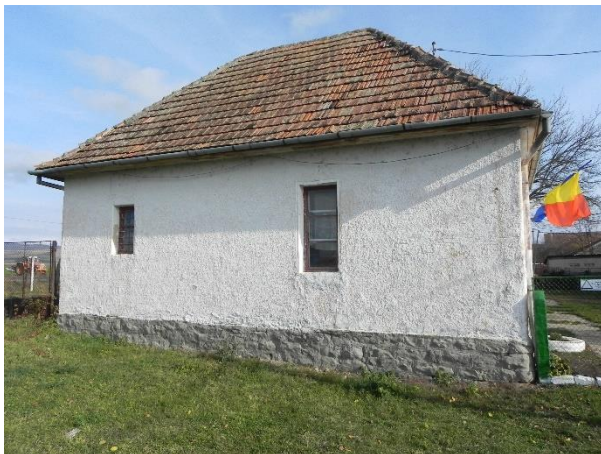
FOTO nr. 3

Fundația și soclul sunt realizate din zidărie de piatră (FOTO nr. 3, 10, 11, 13).

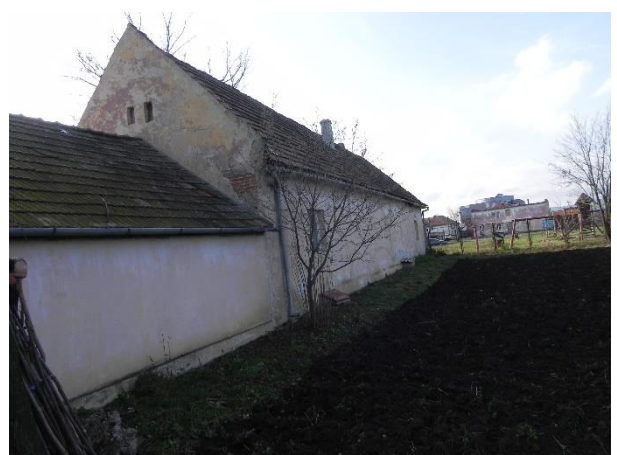
FOTO nr. 8

Suprastructura, cu pereti din zidarie simpla, neconfinata de caramida (tencuiti interior si exterior) se prezinta in general bine. Au fost identificate insa cateva degradari locale si fisuri la pereti, atat la exterior (FOTO nr. 8, 9, 16, 18 - 32) cat si la interior (FOTO nr. 54, 55, 59, 61, 62, 64).

- închiderea fisurilor din zidărie (injectare);
- repararea degradărilor locale și refacerea tencuielii exterioare;
- verificarea planșului de lemn și înlocuirea eventualelor elemente afectate de umezeală;

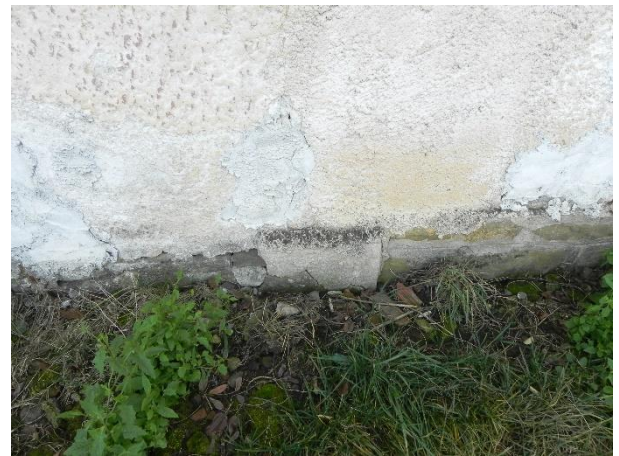
FOTO nr. 12

Socul, din zidarie de piatra, este in general in stare buna, cu cateva zone cu degradari locale, de mica intindere (FOTO nr. 10 - 17).

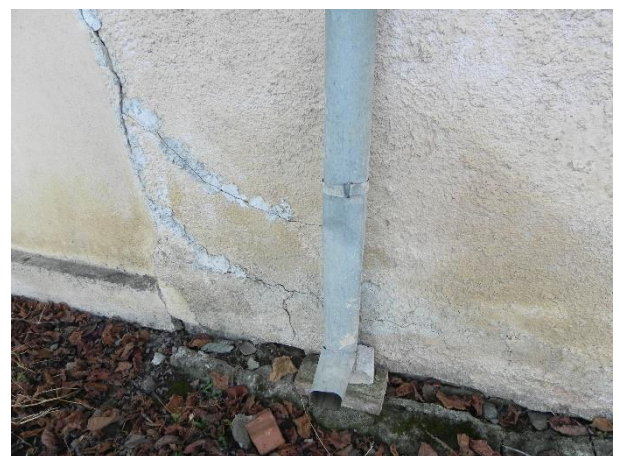
FOTO nr. 16

Sistemul de colectare si evacuare a apelor pluviale, local afectat usor de coroziune (FOTO nr. 28, 30), este functional. Apele pluviale sunt deversate la teren, in apropierea cladirii (FOTO nr. 10, 16).

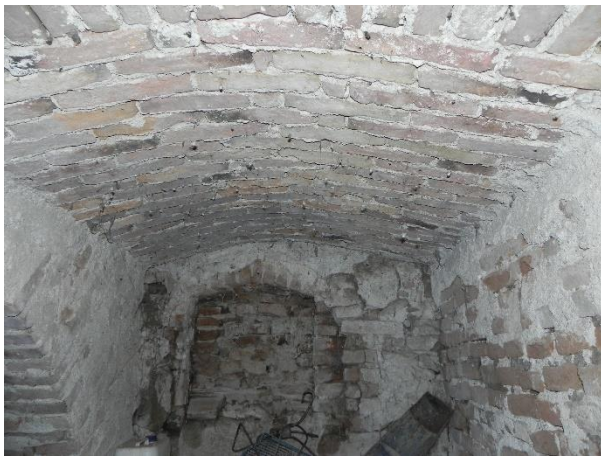
FOTO nr. 33

Pereții subsolului, din zidărie de piatră și, parțial, cărămidă, sunt în general în stare bună, fără degradări pronunțate sau fisuri [FOTO nr. 33, 35, 36, 38]. Local au fost observate zone afectate de umezeală [FOTO nr. 42 - 44] și cu cărămidă degradată [FOTO nr. 41, 45, 47].

Planseul peste subsol, din arce și bolti de cărămidă, se află în stare bună [FOTO nr. 33 - 35, 37 - 39].

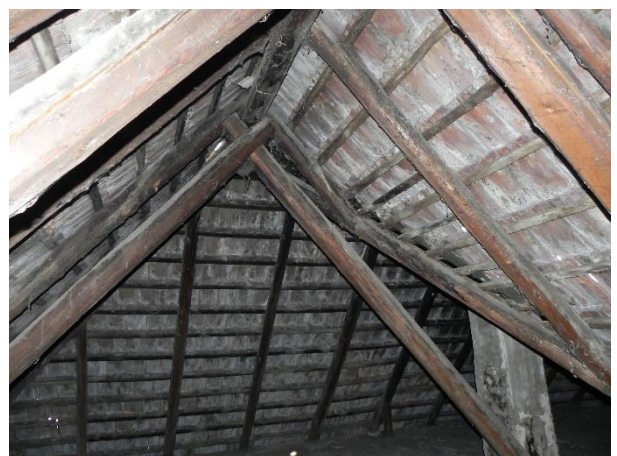
FOTO nr. 79

Construcția are șarpantă din lemn (FOTO nr. 79 - 85). Înelitoarea este din țiglă ceramică (FOTO nr. 87, 93).

Șarpanta este realizata din lemn si se afla in general in stare buna (FOTO nr. 79 - 84), dar local au fost observate indicii de atac biologic (FOTO nr. 87, 91 - 93, 95, 96).

- verificarea sarpantei si inlocuirea elementelor degradate;
- toate elementele de lemn (noi sau vechi) se vor ignifuga si trata împotriva atacului insectelor xilofage si ciupercilor;
- realizarea de trotuare (cu panta spre exterior) pe intreg conturul constructiei;
- asigurarea îndepărtării apelor de ploaie de soclul constructiei (prin amenajarea terenului cu pante).

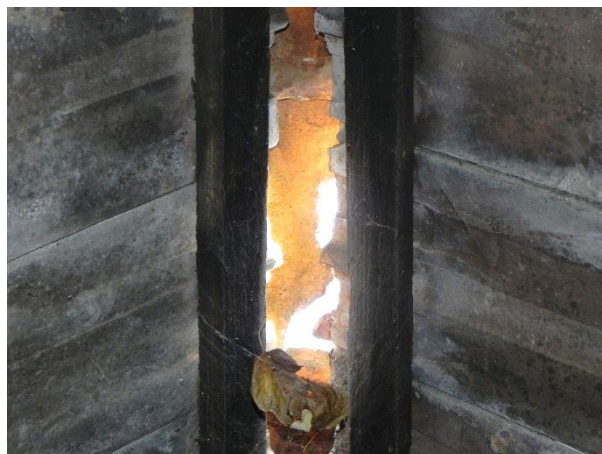
FOTO nr. 85

Învelitoarea din țiglă ceramică, așezata pe șipci de lemn, este intr-o stare tehnica acceptabila dar are zone cu tigle (si chiar coame) degradate sau sparte (FOTO nr. 85 - 94).
